BOLETIM SEMANAL DA QUALIDADE DA ÁGUA
PROGRAMA DE MONITORAMENTO QUALI-QUANTITATIVO SISTEMÁTICO DE ÁGUA E SEDIMENTOS (PMQQS)

Este boletim tem como objetivo disponibilizar informações atualizadas produzidas pelas estações de monitoramento automáticas do Programa de Monitoramento Quali-Quantitativo Sistemático de Água e Sedimentos – PMQQS.

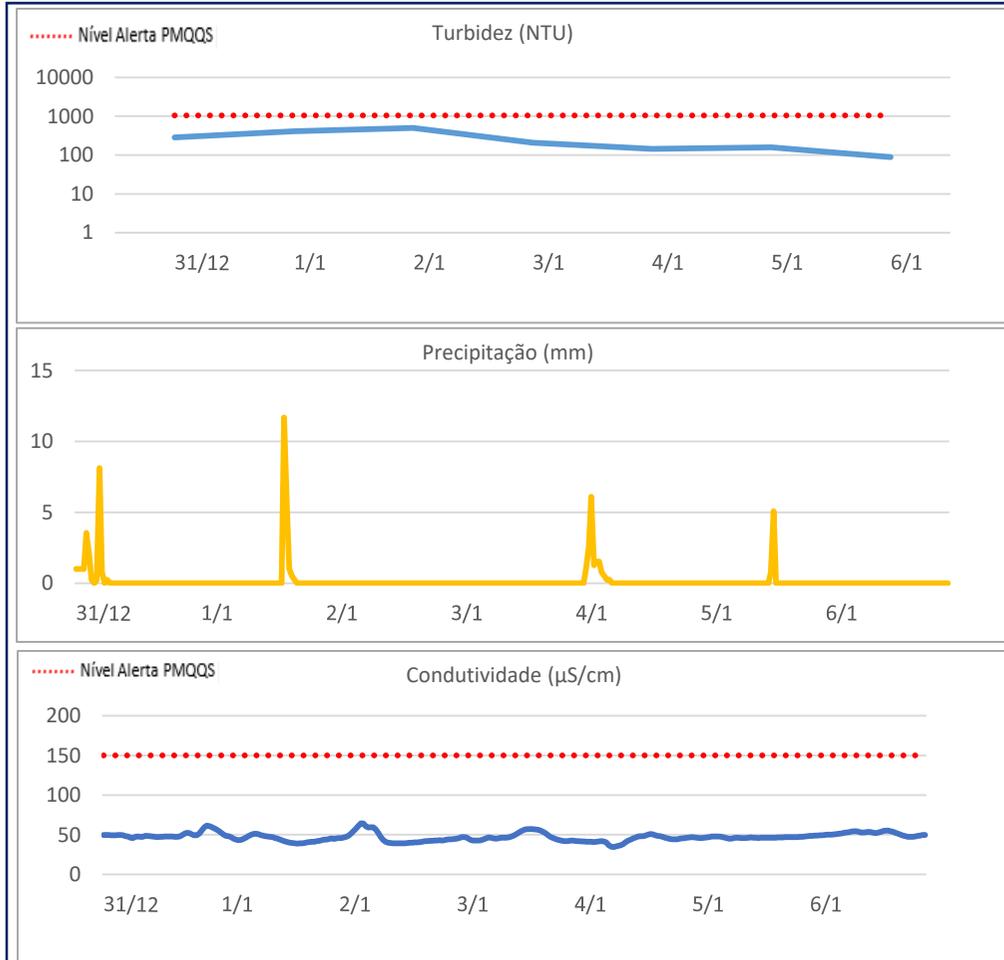
Gráfico Semanal

Resultados das estações automáticas: São apresentados os resultados de mínimas, médias e máximas do período avaliado na semana de 31/12/18 a 06/01/19 para os parâmetros: clorofila a, cianobactérias, condutividade elétrica, temperatura, turbidez, oxigênio dissolvido, pH (acidez) e chuva acumulada neste período.
