RELATÓRIO DE FISCALIZAÇÃO

LOCAL – Rua da UPA, s/n, Vila de Jericoacoara, município de Jijoca de Jericoacoara,/CE.

ATIVIDADE: Construção civil – CNAE: 4120-4/00(construção de edifícios)

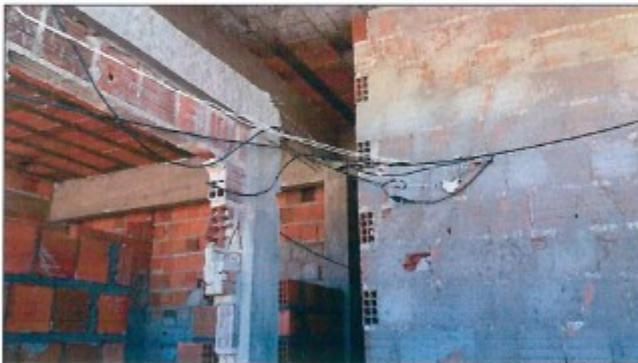
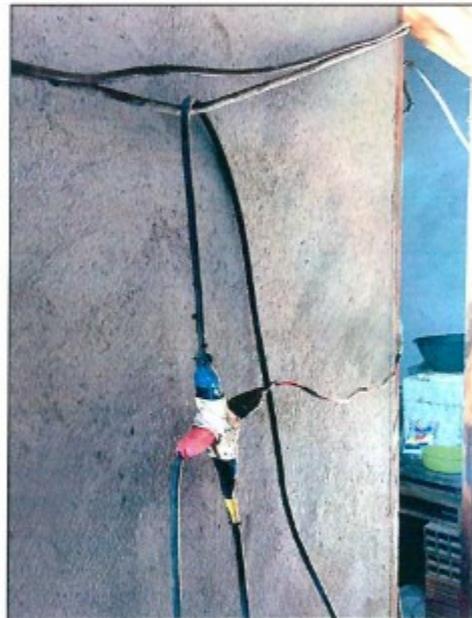
Foram também constatadas diversas irregularidades que expunham a grave e iminente risco todo o grupo de trabalhadores, tais como: instalações elétricas muito precárias com gambiarras, fiações expostas, ligações diretas sem o conjunto plug-tomada, o que colocava os trabalhadores em risco de choque ou o estabelecimento em risco de incêndio iminente, situação agravada pela falta de extintores de incêndio e pela ausência de Equipamentos de Proteção Individual – EPI, sendo que muitos dos trabalhadores laboravam de chinelo tipo "havaianas". A escada de acesso ao segundo piso não possuía corrimão e as bordas das lajes não possuíam guarda-corpo; dentre outras irregularidades, as quais acarretaram a emissão do Termo de Embargo nº 30398-4/012/2017.

Figuras 3 e 4: Gambiarras elétricas

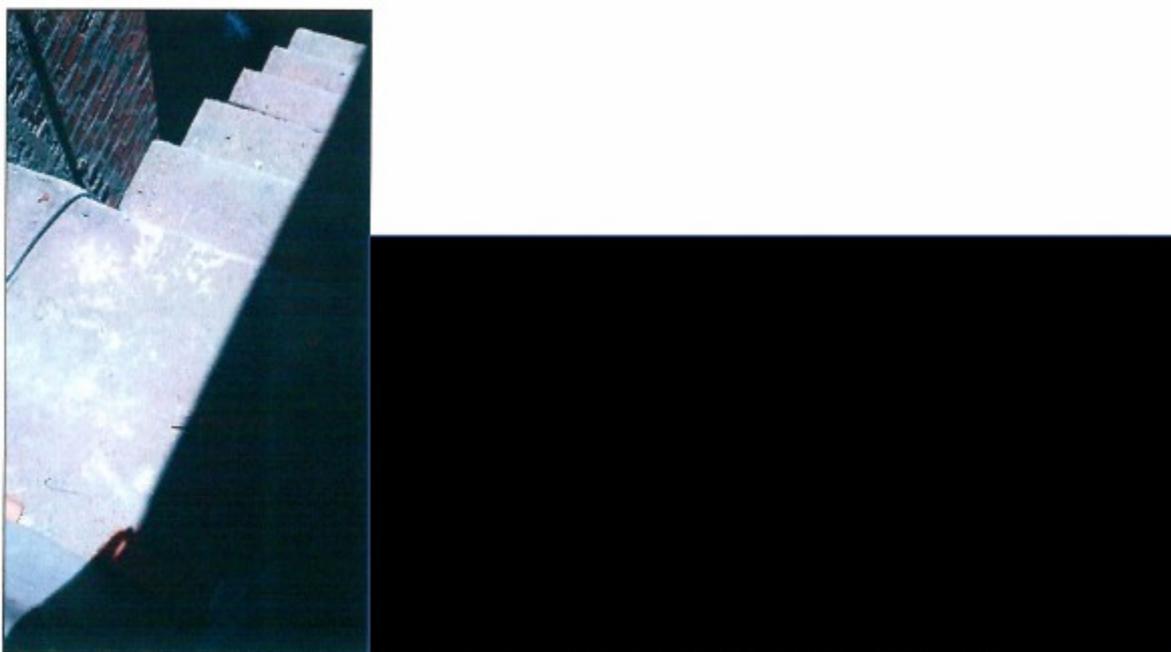
Figuras 5 e 6: Escada sem corrimão e borda superior da obra sem guarda-corpo.

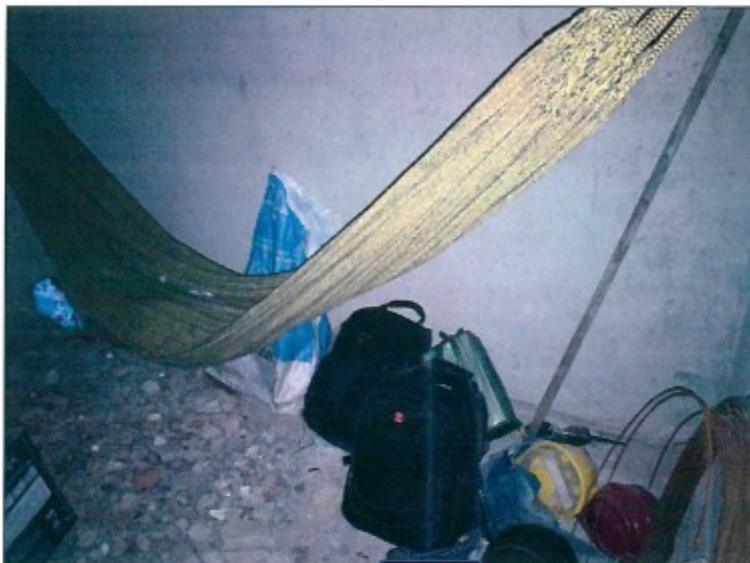
Figura 4: Local onde o trabalhador [REDACTED] guardava seus pertences e dormia, em um dos quartos da pousada em construção.

O trabalhador [REDAZIDA] armava sua rede sobre os entulhos e restos de material da construção em um dos quartos da obra e, ao lado da rede, colocava, diretamente no chão, sua bolsa com os pertences pessoais, em razão da ausência de armários individuais; Esse trabalhador dormia todos os dias da semana nestas condições desde o início da construção, em 27/09/2017, tendo só retornado para sua residência, para passar o final de semana, em Camocim/CE uma única vez nesse período. Esse trabalhador, além de pedreiro, exercia a função de vigia e cozinheiro.

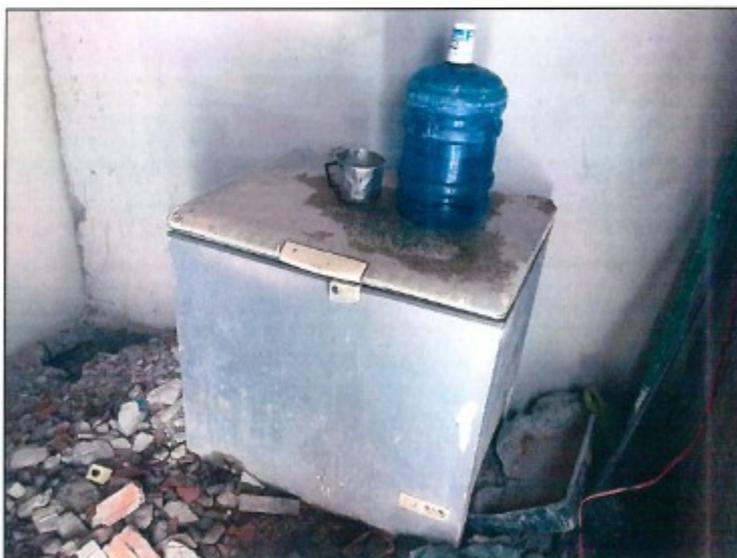
Figura 8: Água servida retirada da torneira e com uso de copo coletivo.

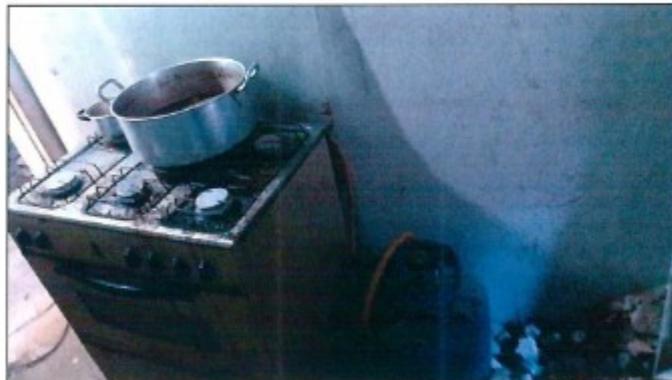
Figura 12: Fogão, sem qualquer higiene, utilizado pelos trabalhadores.

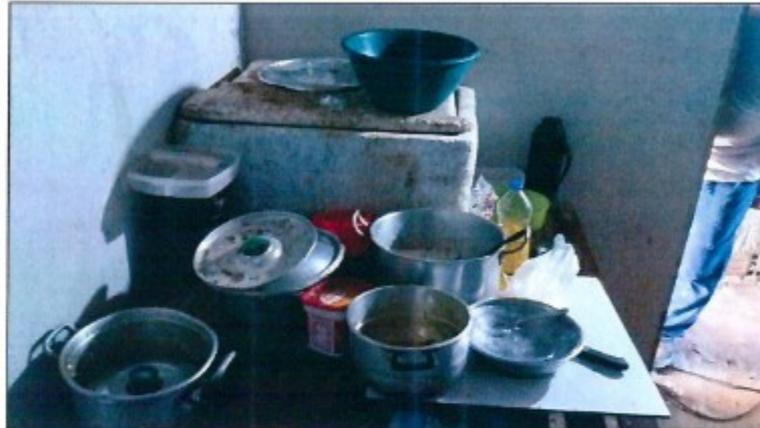
Figura 13: Mesa utilizada para colocar panelas, vasilhas e alimentos.

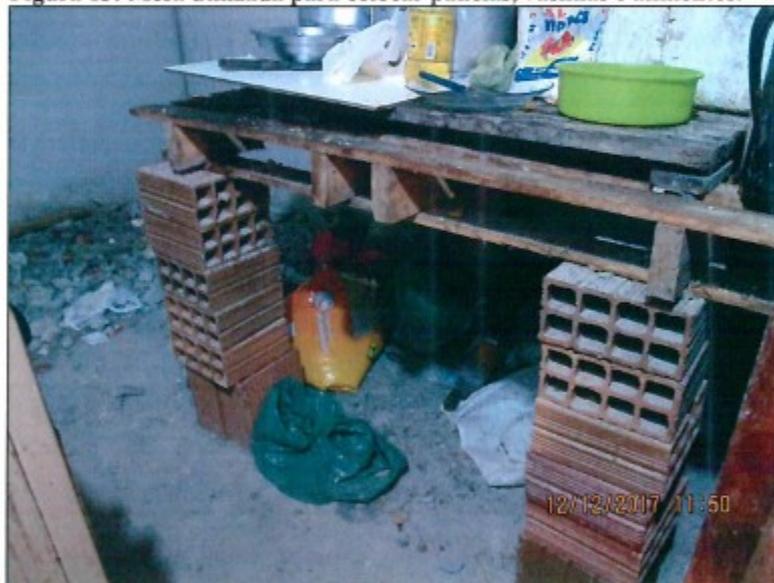
Figura 14: "Mesa" utilizada para colocar os alimentos e utensílios de cozinha.

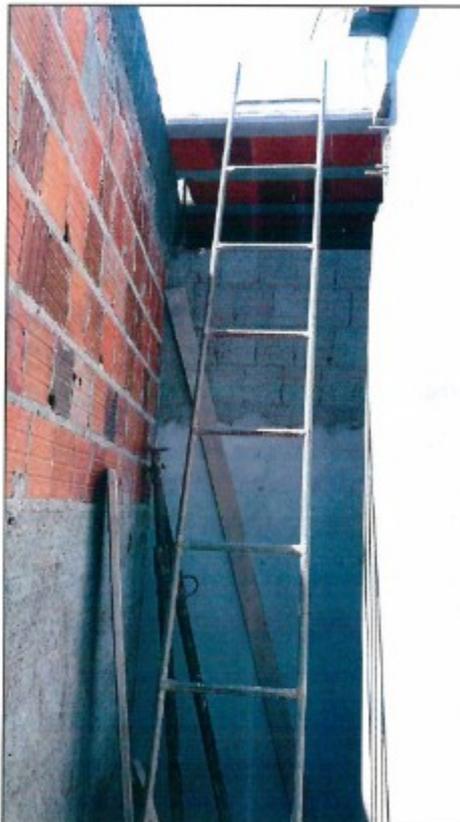
Figura 15: Uso irregular de escada

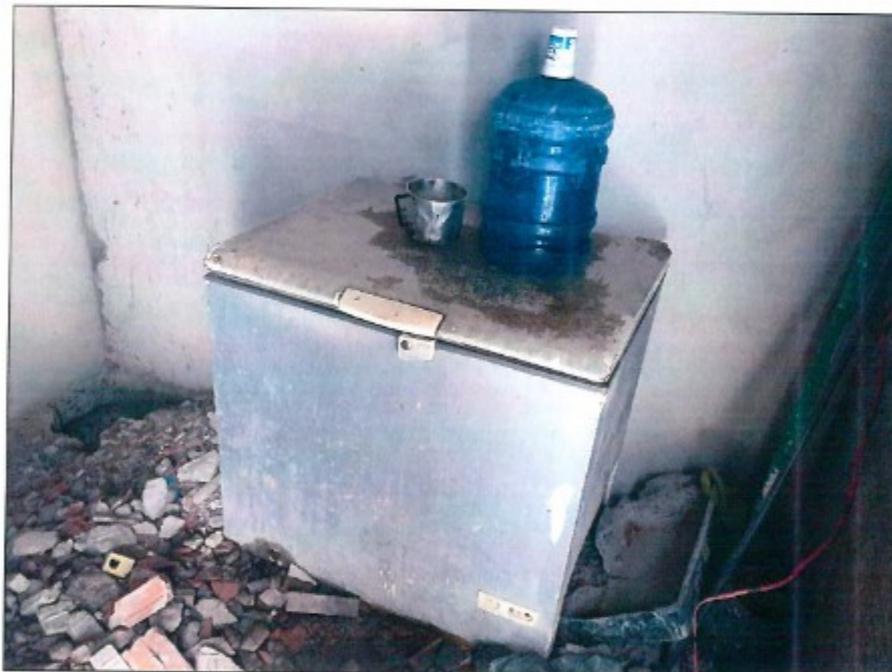
7. Auto de Infração nº 213671638 – Ementa 218582-2. Deixar de aterrar eletricamente as estruturas e carcaças dos equipamentos elétricos. (Art. 157, inciso I, da CLT, c/c item 18.21.16 da NR-18, com redação da Portaria nº 04/1995.)

Ficou constatado, durante a inspeção no local de trabalho, que a empresa deixou de aterrar eletricamente as estruturas e carcaças dos equipamentos ligados à rede elétrica tais como: betoneira, furadeiras, freezer, máquinas policorte, etc. Essa irregularidade colocava em risco a integridade física dos trabalhadores que operavam ou manuseavam esses equipamentos.

Figura 16: Freezer sem aterramento elétrico

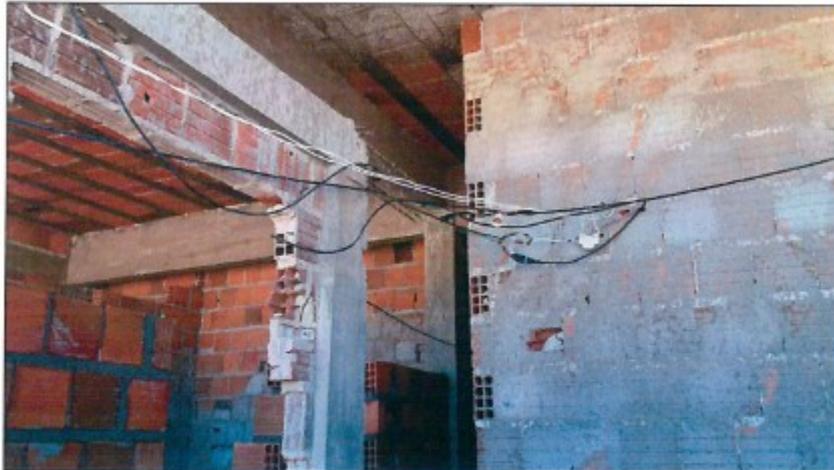
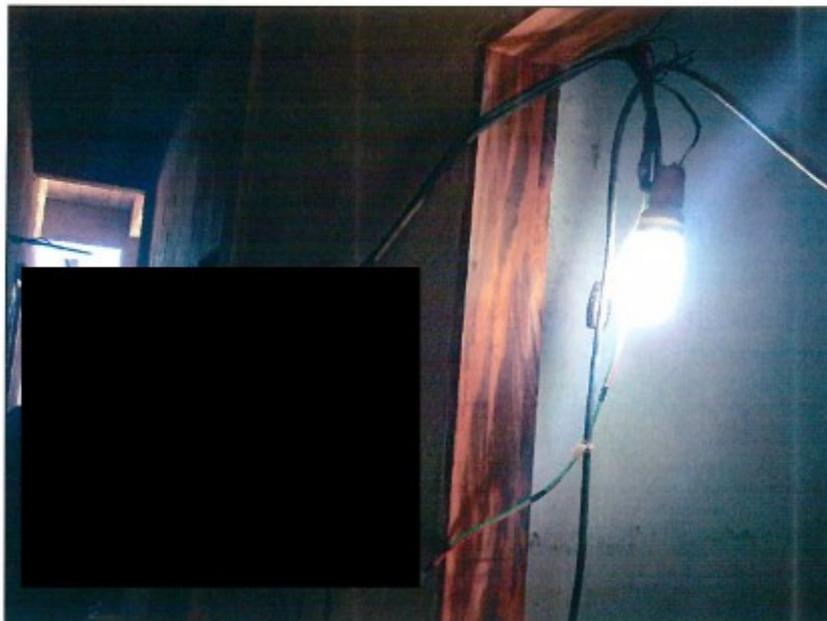
14. Auto de Infração nº 213671883 – Ementa 218565-2. Manter circuitos ou equipamentos elétricos com partes vivas expostas. (Art. 157, inciso I, da CLT, c/c item 18.21.3 da NR-18, com redação da Portaria nº 04/1995.)

Figura 18 e 19: Gambiarras elétricas

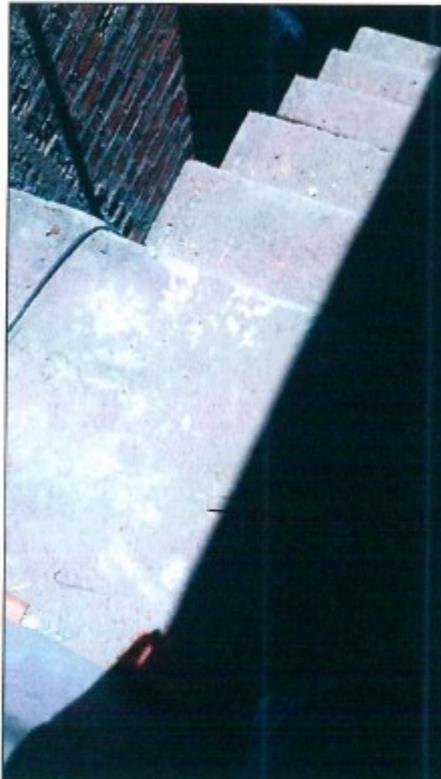
15. Auto de Infração nº 213671905 – Ementa 218192-4. Deixar de construir solidamente as escadas de uso coletivo, rampas e passarelas para a circulação de pessoas ou materiais ou deixar de dotar as escadas de uso coletivo, rampas e passarelas para a circulação de pessoas ou materiais de corrimão e rodapé. (Art. 157, inciso I, da CLT, c/c item 18.12.2 da NR-18, com redação da Portaria nº 04/1995.)

Constatamos que o autuado deixou de dotar a escada de acesso ao segundo piso, de corrimão e rodapé. A presente infração atinge a coletividade dos empregados da obra.

Figura20: Escada sem corrimão

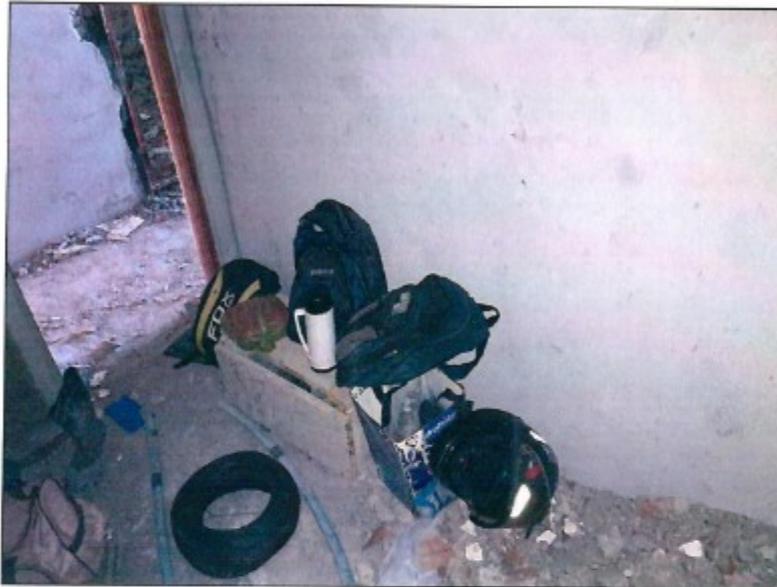
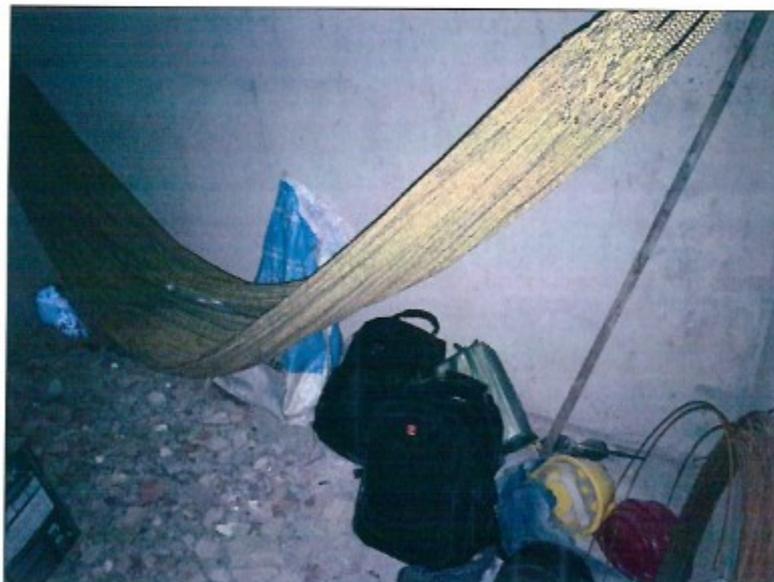
Constatamos que o autuado mantinha o canteiro de obras sem vestiário e sem armários individuais. Os trabalhadores guardavam seus pertences dentro de sacolas e mochilas, jogadas no chão, sem segurança nenhuma e trocavam suas roupas sem o resguardo e privacidade necessários.

Figuras 20 e 21: Pertences pessoais colocados diretamente no chão, devido a falta de armários individuais.

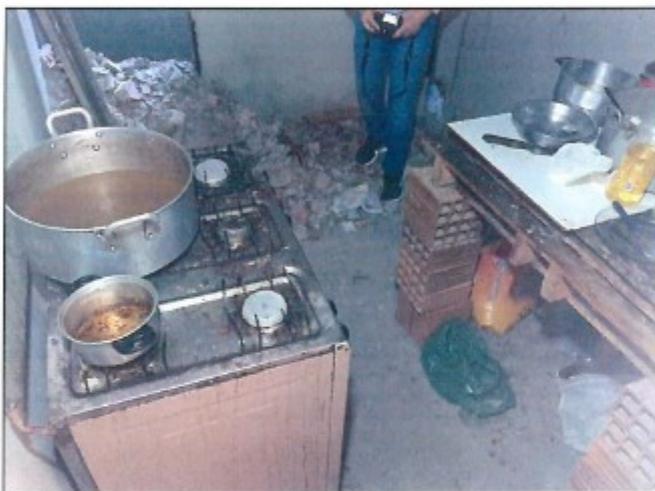
22. Auto de Infração nº 213672049 – Ementa 2180189 Manter canteiro de obras sem cozinha. (Art. 157, inciso I, da CLT, c/c item 18.4.1, alínea "e", da NR-18, com redação da Portaria nº 04/1995.)

Constatamos que o autuado não mantinha no canteiro de obras local adequado para o preparo de alimentos. Os trabalhadores preparavam suas refeições em um fogão colocado em um dos quartos em construção, com o botijão de gás ao lado do fogão sem nenhuma ventilação. Essa cozinha improvisada tinha piso de chão batido, com os alimentos colocados sem qualquer proteção, e sem higiene e organização sobre uma mesa.

Figura22: Cozinha improvisada em um dos quartos da construção.

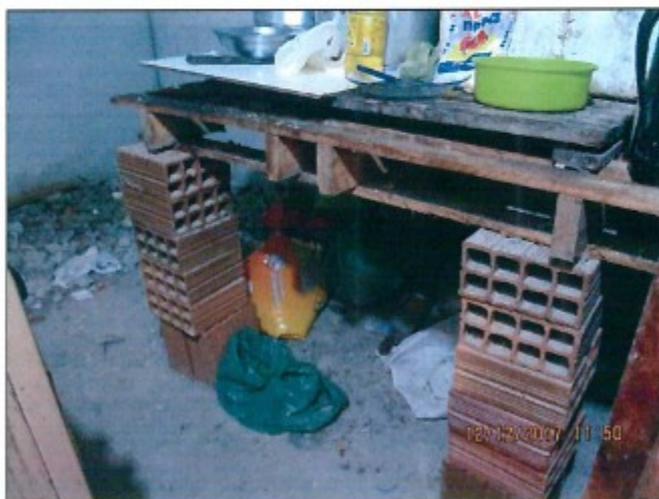
Figura23: Detalhe da mesa utilizada para colocar os alimentos e utensílios de cozinha.

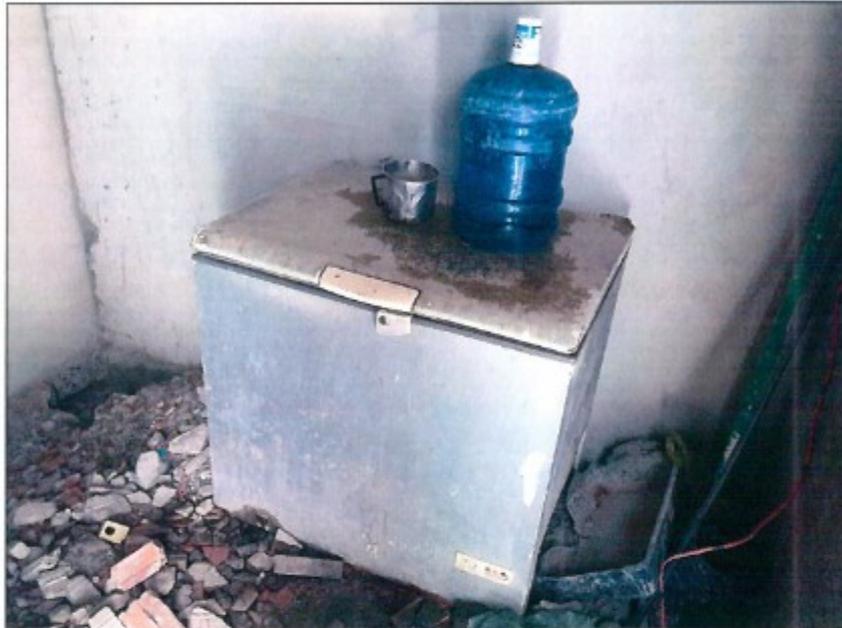
Figura24: Uso de copo coletivo e fornecimento de água sem nenhum processo de filtragem.

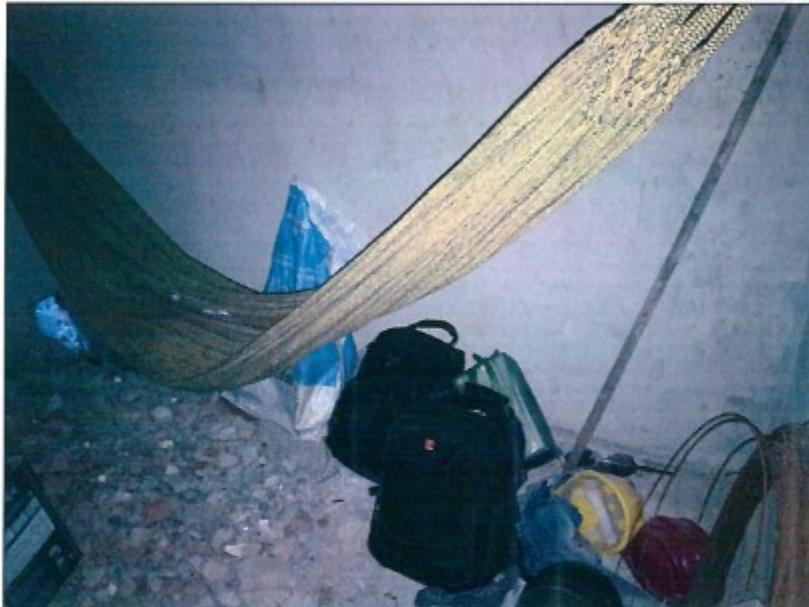
39. Auto de Infração nº 213672618 – Ementa 218016-2. Manter canteiro de obras sem alojamento. (Art. 157, inciso I, da CLT, c/c item 18.4.1, alínea "c", da NR-18, com redação da Portaria nº 04/1995.)

Constatamos que o autuado não disponibilizou alojamento para os 02 (dois) trabalhadores que se encontravam alojados no canteiro de obras, sem as mínimas condições de segurança, privacidade, conforto, numa situação que aviltava a dignidade humana. O trabalhador [REDACTED] armava sua rede sobre os entulhos e restos de material da construção em um dos quartos da obra. Esse trabalhador dormia todos os dias da semana nestas condições desde o início da construção, em 27/09/2017, tendo só retornado para sua residência em Camocim/CE uma única vez nesse período. O segundo trabalhador que dormia nestas mesmas condições era o Sr. [REDACTED] admitido em 02/10/2017.

Figura 26 Local onde o trabalhador dormia e guardava seus pertences pessoais.
