# RELATÓRIO DE FISCALIZAÇÃO

## PROJECAMP ENGENHARIA LTDA - ME

ATIVIDADE: CONSTRUÇÃO DE EDIFÍCIOS (CNAE:4120-4/00)

A ação fiscal foi realizada na obra de construção de uma loja comercial de dois pavimentos, localizada na Avenida Getulio Vargas, nº 10, Centro, Camaçari/BA, executada pela construtora PROJECAMP ENGENHARIA LTDA – ME, acima qualificada, que havia sido contratada pela empresa ISA COMÉRCIO DE CALÇADOS E CONFECÇÕES LTDA – ME, inscrita no CNPJ sob o nº 11.482.134/0001-02, com endereço na Praça Desembargador Montenegro, nº 07, Centro, Camaçari – BA.

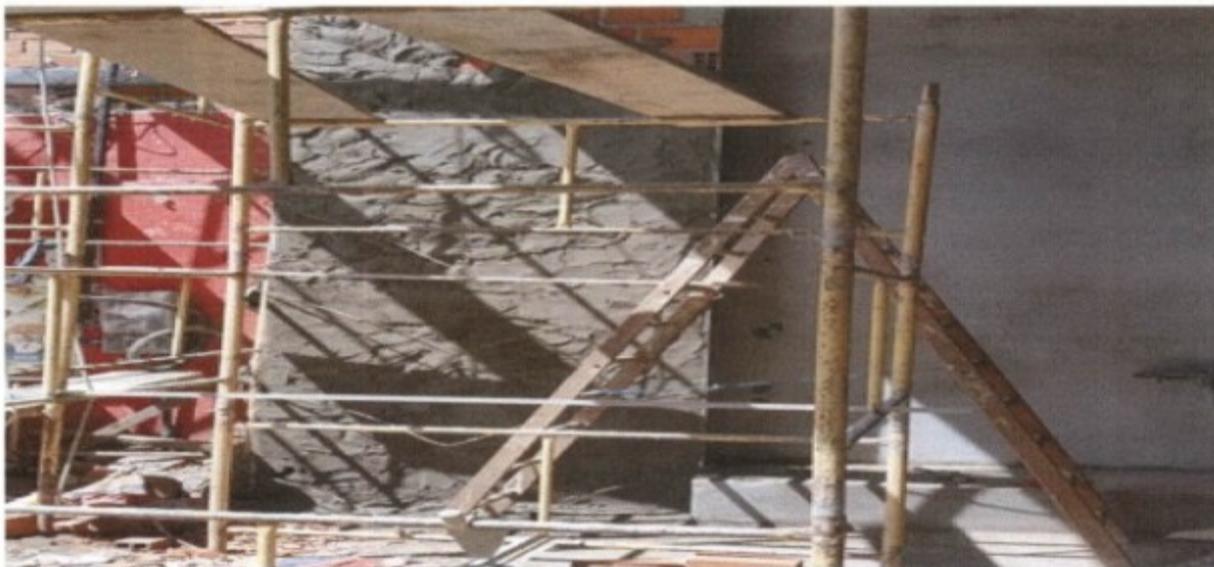
Durante a inspeção física do local de trabalho foi verificada a utilização de andaimes com piso de trabalho de forração incompleta e, ainda, não fixada nem travada. O piso de trabalho dos andaimes era composto de tábuas soltas de madeiras. Esta infração associada à outras, ensejou a paralisação dos serviços em andaimes, conforme TERMO DE EMBARGO DE OBRA Nº 034353082017-01, por expor trabalhadores a grave e iminente risco de quedas de altura ou projeção de materiais erroneamente depositados nos andaimes.

Durante a inspeção física do local de trabalho foi constatado que os andaimes não contavam com escadas de acesso. Os obreiros precisavam escalar os andaimes para terem acesso ao nível em que executariam as atividades. Ressalte-se que os andaimes tinham piso de trabalho de forração incompleta, composto de tábuas soltas de madeiras e, ainda, não fixada nem travada. A junção dessas irregularidades maximizava o risco de ocorrência de acidentes decorrentes da queda de altura.

Durante a inspeção física do local de trabalho foram constatados andaimes simplesmente apoiados cujos cavaletes de sustentação estavam apoiados na terra e em pedaços de madeira e de entulho de obra. A base sobre a qual o andaime estava apoiado não era, portanto, nivelada. Cumpre salientar que tal andaime não foi dimensionado por profissional legalmente habilitado, mas sim montado a esmo na construção.

Ainda, não houve a fixação do andaime simplesmente apoiado à estrutura da construção, por meio de amarração e/ou estroncamento, de modo a resistir aos esforços a que estava sujeito. Com efeito, mediante inspeção local realizada em 08.08.17 no canteiro acima citado, verificou-se que os andaimes utilizados pelos empregados para as atividades de reboco da fachada não tinham fixação alguma à estrutura da edificação. Estas infrações associada à outras, ensejaram a paralisação dos serviços em andaimes, conforme TERMO DE EMBARGO DE OBRA Nº 034353082017-01, por expor trabalhadores a grave e iminente risco.

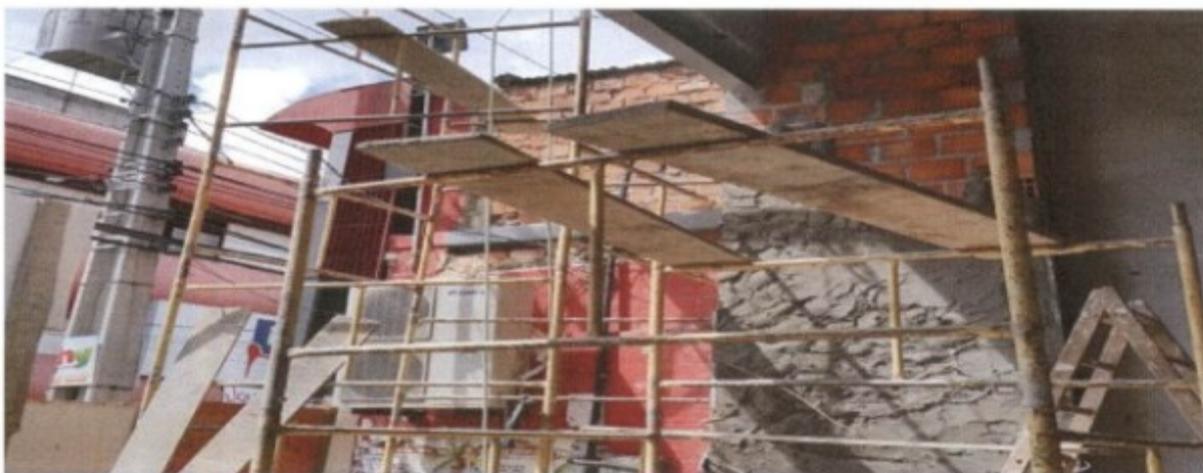
Durante a inspeção do canteiro de obras em que os trabalhadores resgatados realizavam as atividades, foi constatado que os andaimes simplesmente apoiados, usados em atividades reboco da fachada, não eram dotados de guarda corpo e rodapé. Isto sujeitava os obreiros ao risco de queda de níveis, o que poderia ocasionar acidentes graves, com possibilidade de óbito. Esta infração, associada a outras elencadas nesse relatório, ensejou a paralisação dos serviços em andaimes, conforme TERMO DE EMBARGO DE OBRA Nº 034353082017-01, por expor trabalhadores a grave e iminente risco.

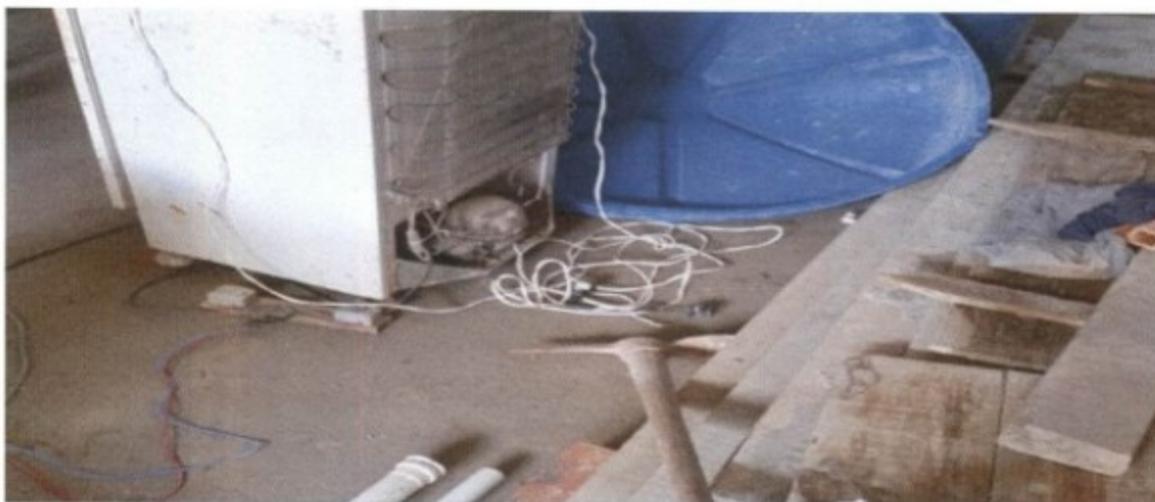
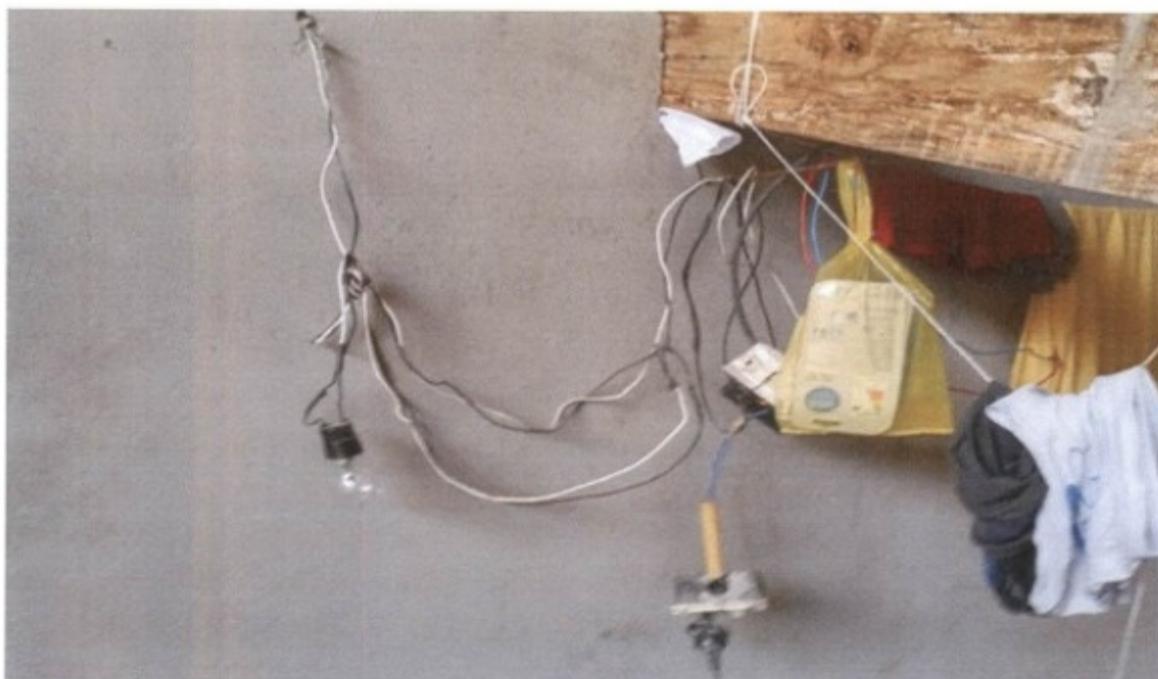
No curso da ação fiscal, verificou-se que o empregador deixou de proteger os circuitos elétricos contra impactos mecânicos e umidade, além de conterem partes vivas expostas. Durante a inspeção do canteiro de obras encontrou-se instalações elétricas de alimentação de equipamentos, de painéis elétricos e de iluminação executadas de forma precária, com partes vivas expostas, podendo gerar o risco de choque elétricos nos trabalhadores. Esta infração associada a outras, ensejou a paralisação dos serviços no canteiro de obra, conforme TERMO DE EMBARGO DE OBRA Nº 034353082017-01, por expor os trabalhadores a grave e iminente risco.

Vale dizer, as instalações elétricas presentes no canteiro possibilitavam o contato direto com partes vivas energizadas, expondo, portanto, os trabalhadores a riscos elétricos que podem levar a óbito.

A situação fática fere a NBR 5410 e a NBR IEC 60439-3 da Associação Brasileira de Normas Técnicas- ABNT. No tocante a proteção contra contatos diretos (choques elétricos), não é demais registrar que toda e qualquer parte viva de quadros elétricos deve ser tornada inacessível, confinada no interior de invólucros, atrás de barreiras, com vistas a garantir o grau de proteção de, no mínimo, IP2X, exigido pela NBR IEC 60439-3 da ABNT.

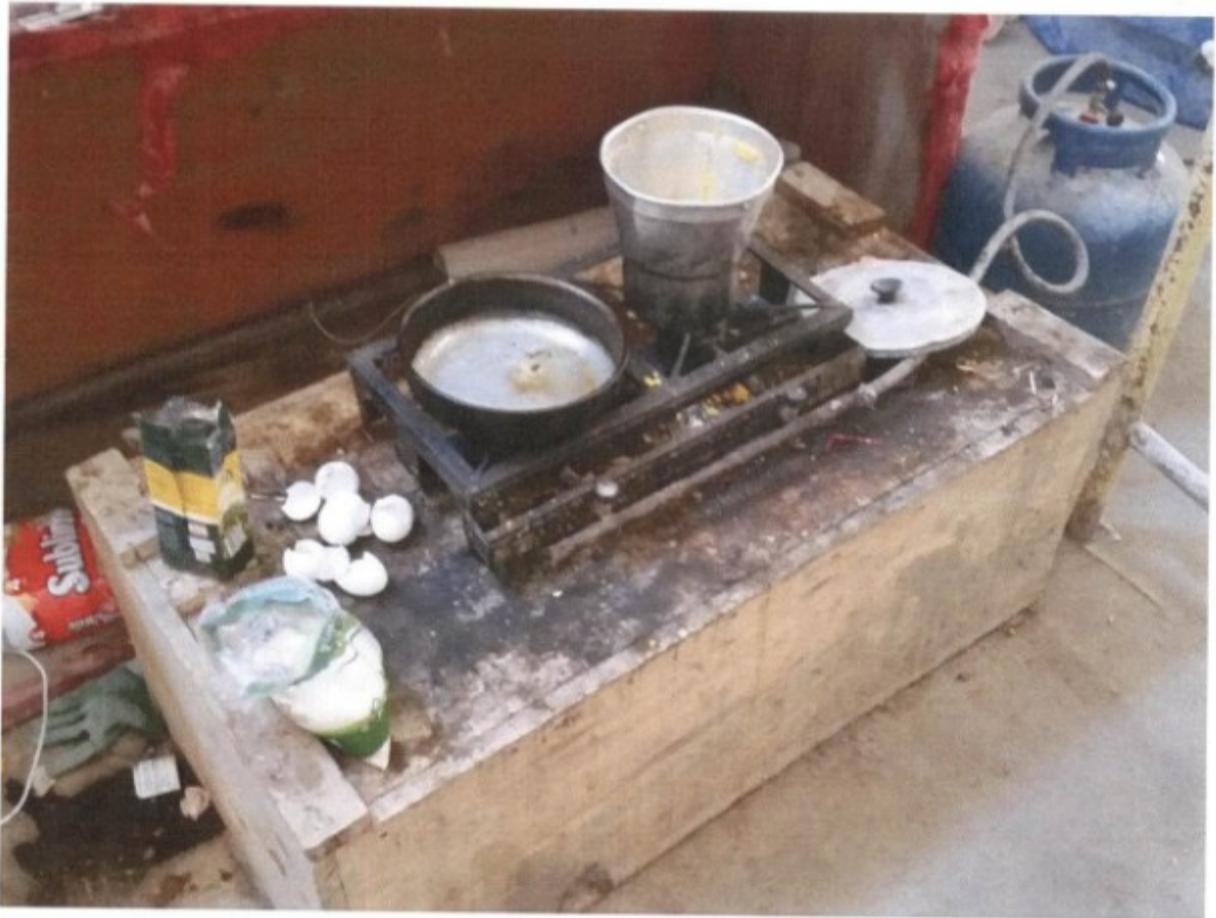
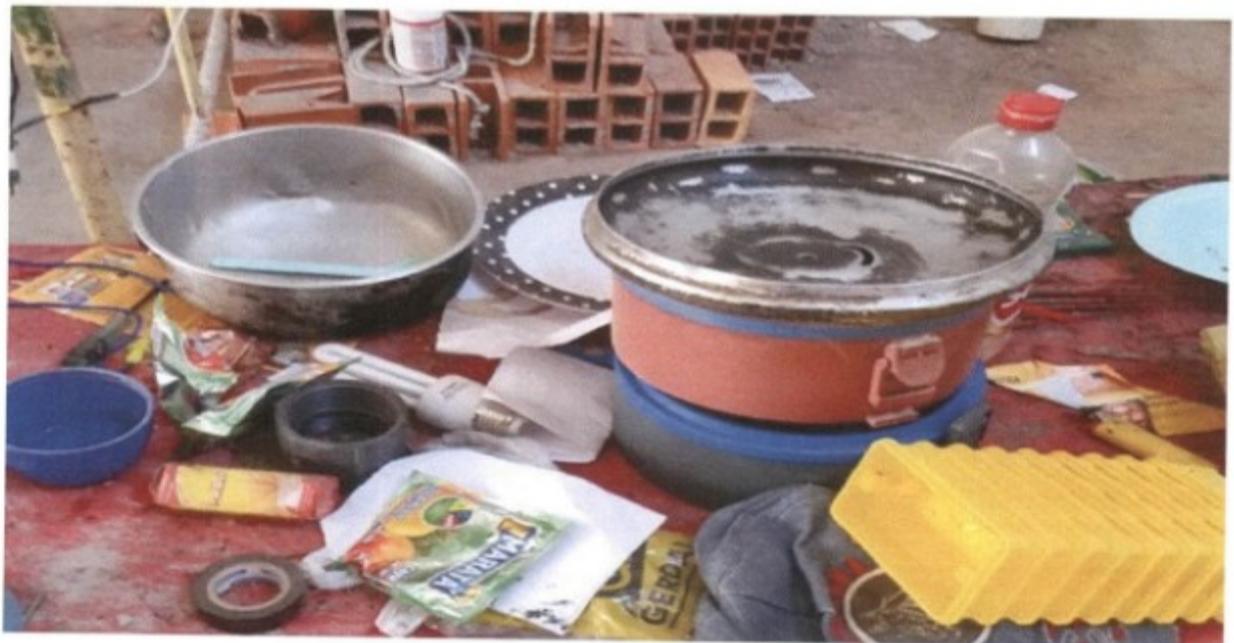
Durante a inspeção física do local de trabalho, comprovou-se que os trabalhadores estavam alojados no canteiro de obra, onde dormiam sem qualquer conforto, em finos colchonetes lançados ao chão, improvisados pelos próprios, sem cobertas ou travesseiros. Além disso, foi possível verificar que o empregador não manteve o alojamento em permanente estado de conservação, higiene e limpeza.

Acresce-se ainda que havia o preparo de refeições no canteiro de obras, sem local adequado para o consumo destas, agravado pela ausência de recipiente com tampa destinado ao detritos, comprometendo a limpeza e higiene do local, em razão dos restos de comida espalhados pelo alojamento.

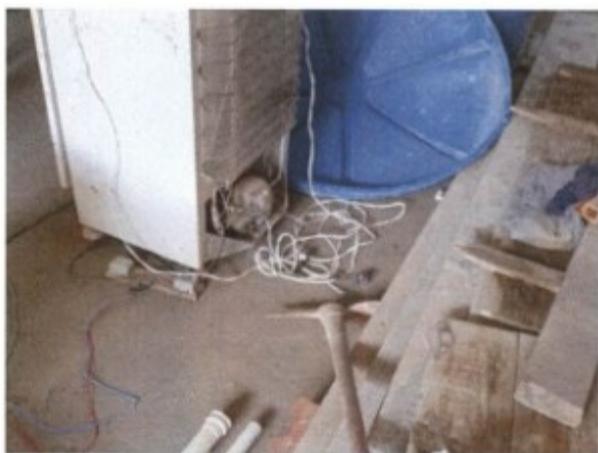
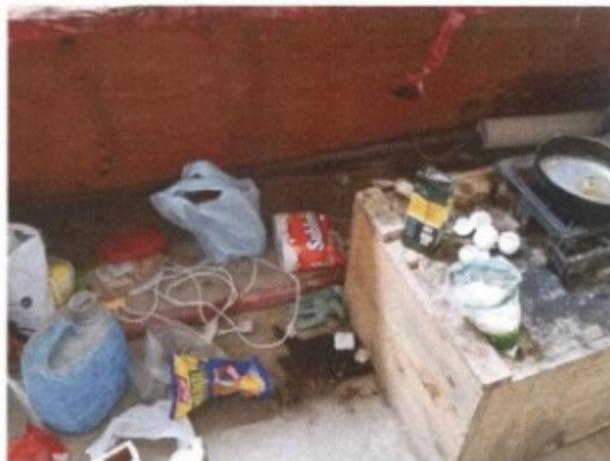
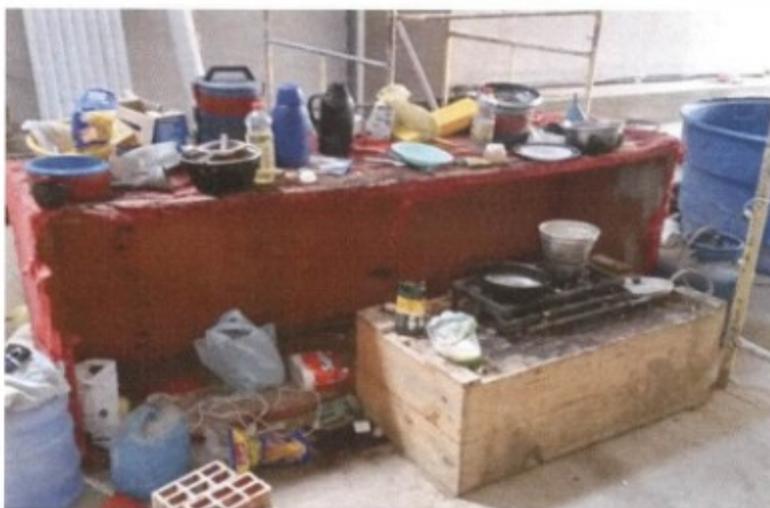
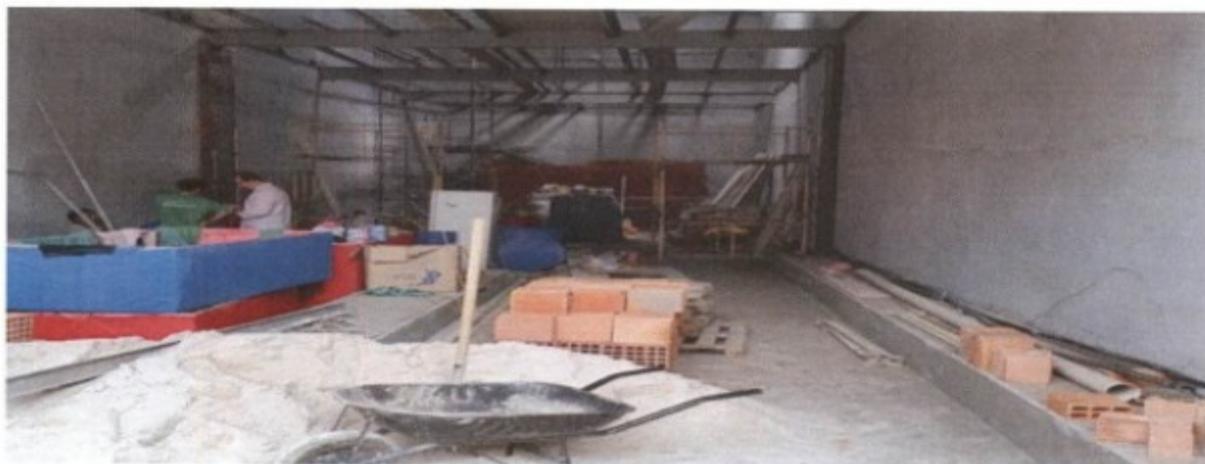
Fotos canteiro de obras que era destinado para dormida dos trabalhadores. Alimentos espalhados, roupas e colchonetes espalhados no meio dos materiais utilizados na reforma do prédio.

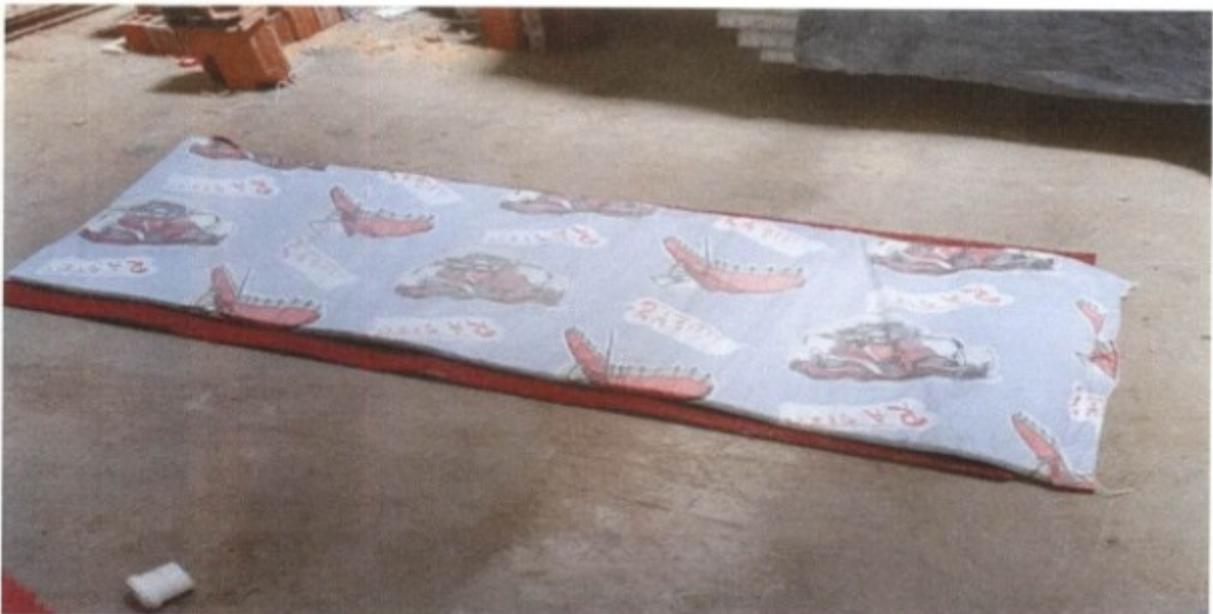
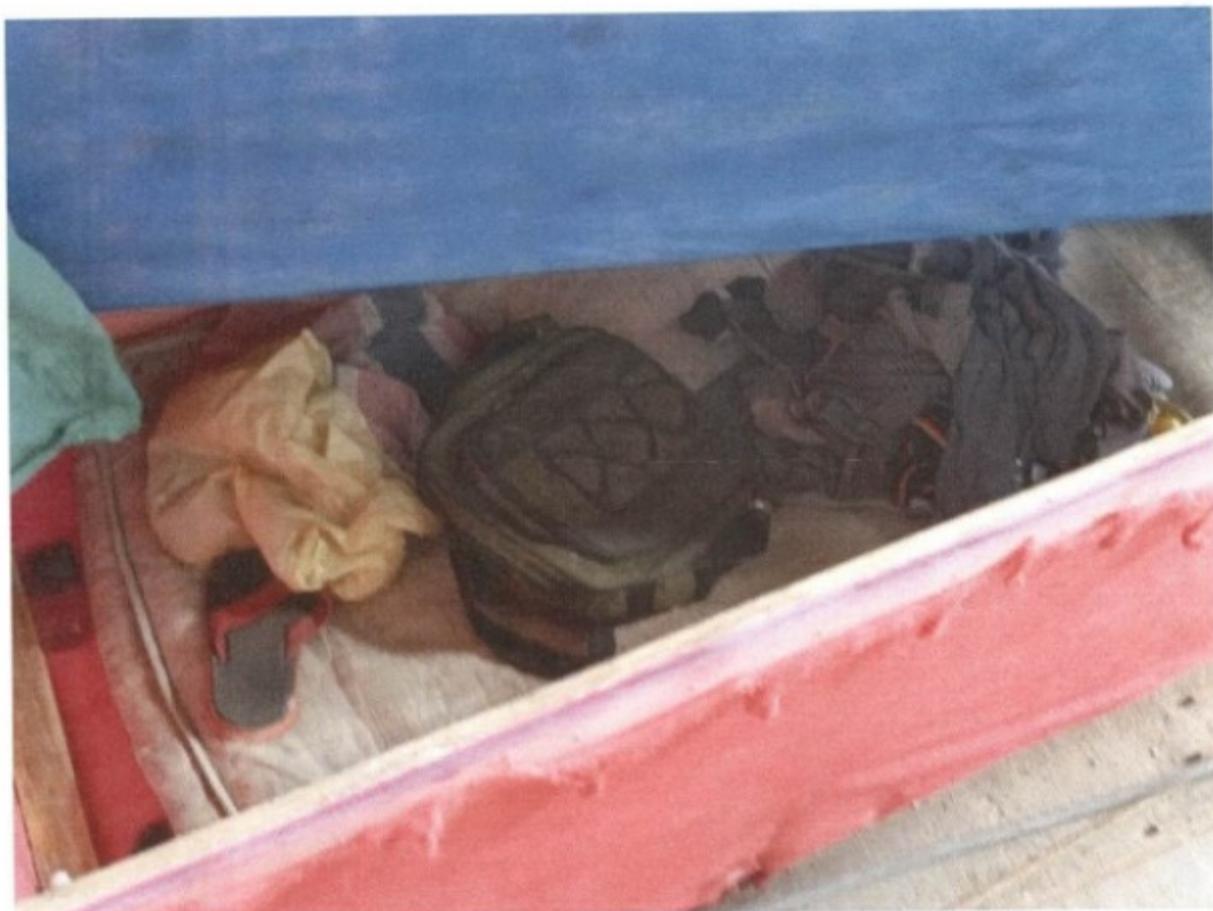
Os trabalhadores estavam alojados no canteiro de obra, onde dormiam sem qualquer conforto, em finos colchonetes lançados ao chão, improvisados pelos próprios, sem cobertas ou travesseiros, contrariando o disposto no item 18.4.2.10.5 da NR-18 do Ministério do Trabalho, que requer colchão com densidade 26 (vinte e seis) e espessura mínima de 0,10m (dez centímetros) e camas com dimensões mínimas de 0,80m (oitenta centímetros) por 1,90m (um metro e noventa centímetros) e distância entre o ripamento do estrado de 0,05m (cinco centímetros).

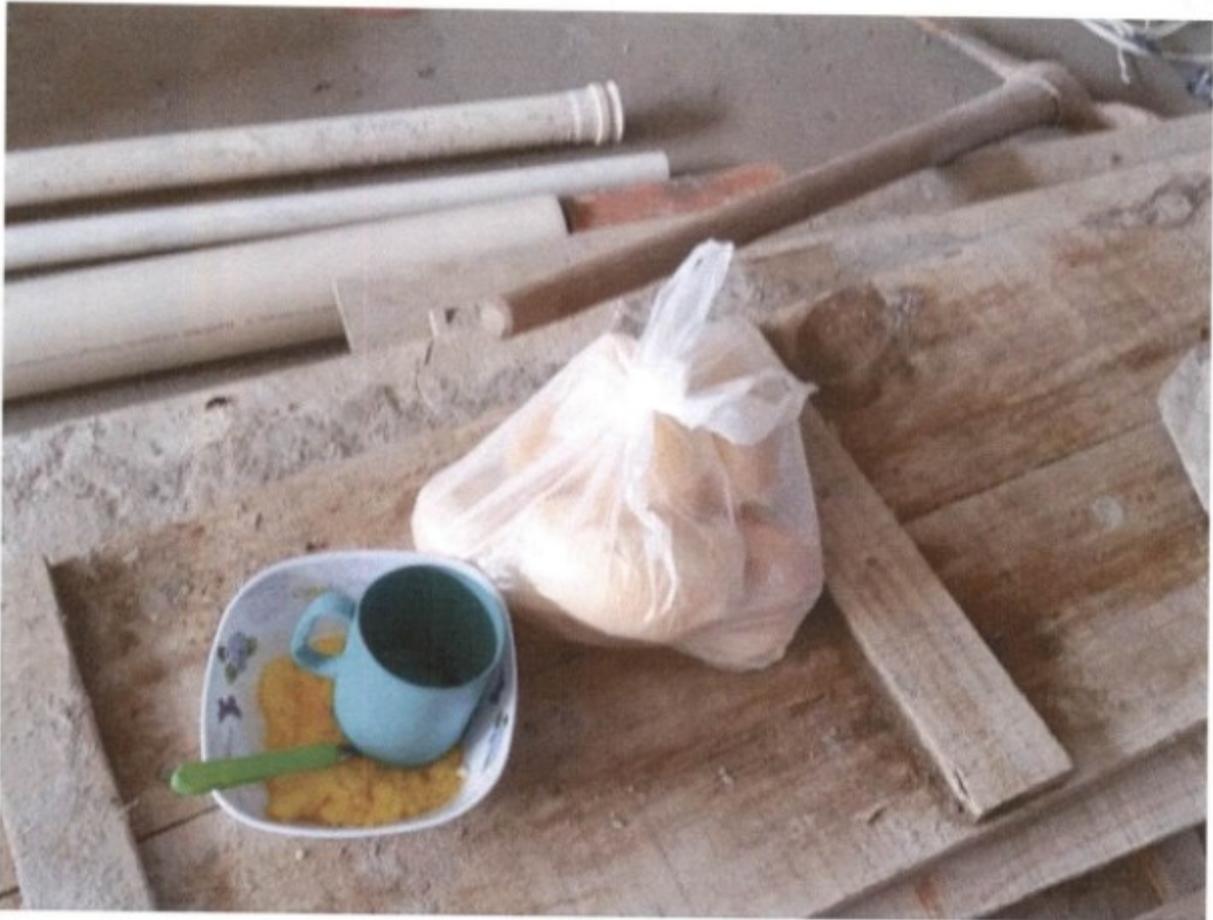
Durante a inspeção física do local de trabalho, foi possível verificar que o empregador manteve canteiro de obra sem local de refeições. As refeições eram preparadas pelos próprios empregados, com o uso de um fogão portátil ligado a um botijão de gás, dispostos no meio do canteiro de obra. Além disso, realizavam suas refeições no próprio canteiro de obras, de forma improvisada, sem mesas com tampos lisos e laváveis; sem assentos em número suficiente para atender aos usuários; sem depósito, com tampa, para detritos; sem piso de concreto, cimentado ou de outro material lavável.

Em verdade, comiam sentados em tábuas dispostas diretamente ao chão, no meio do canteiro de obras, sujeitos à contaminação dos seus alimentos em virtude das poeiras presentes no local, contato com os equipamentos de trabalho, além da sujeira do ambiente, pelas razões já expostas anteriormente.

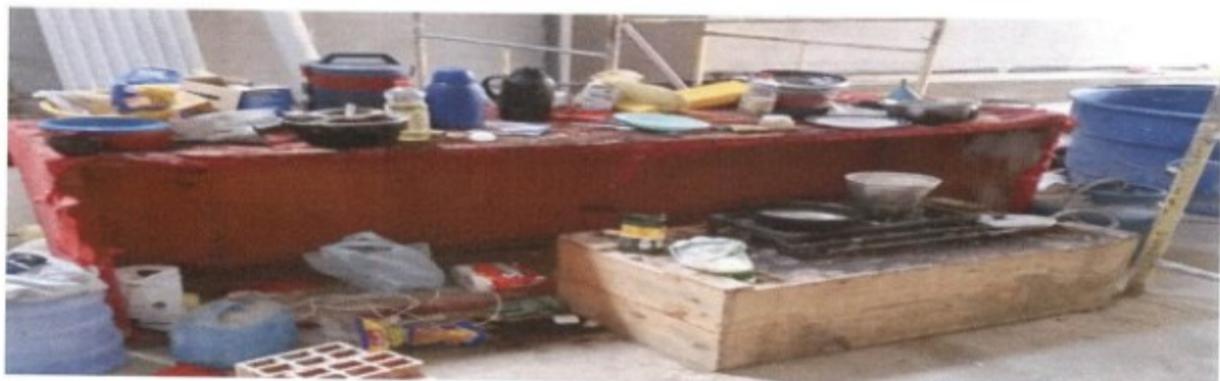
Durante a inspeção física do local de trabalho, foi possível comprovar que o empregador manteve canteiro de obra sem cozinha, mesmo havendo preparo de refeições. As refeições eram preparadas pelos próprios empregados, com o uso de um fogão portátil ligado a um botijão de gás, dispostos no meio do canteiro de obra. A fiscalização encontrou alguns alimentos que eram manipulados pelos trabalhadores: café, ovos, flocos de milho, entre outros.
