RELATÓRIO DE FISCALIZAÇÃO

- GARIMPO SERRA DA QUIXABA -

ATIVIDADE: EXTRAÇÃO DE AMETISTA (PEDRA SEMIPRECIOSA) (CNAE: 0893-2/00)

OPERAÇÃO: 44/2020

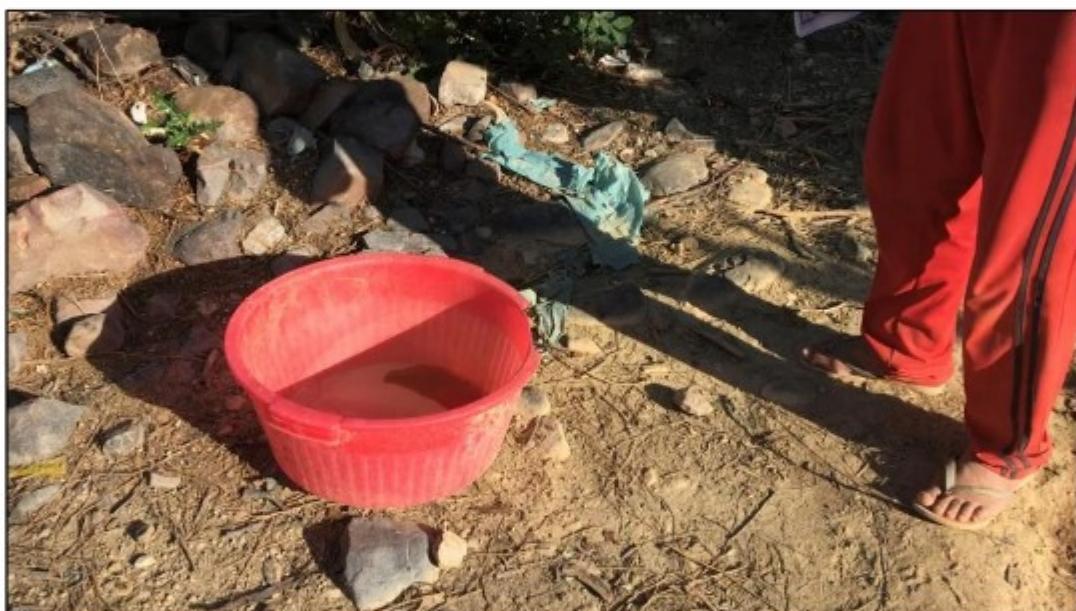
As necessidades fisiológicas eram realizadas no mato e arredores dos locais de pérnoite, sem qualquer proteção, a céu aberto é no chão de terra. Também não existia local de banho, por isso os trabalhadores esperavam anotecer e utilizavam a parte de trás do barraco, no piso de terra, sobre algumas pedras, nas quais ficavam em pé na hora do banho, que era tomado com uso de baldes.

Imagem acima: Empregado [REDACTED], atrás de seu barraco, posicionado no local em que tomava banho e lavava roupas.

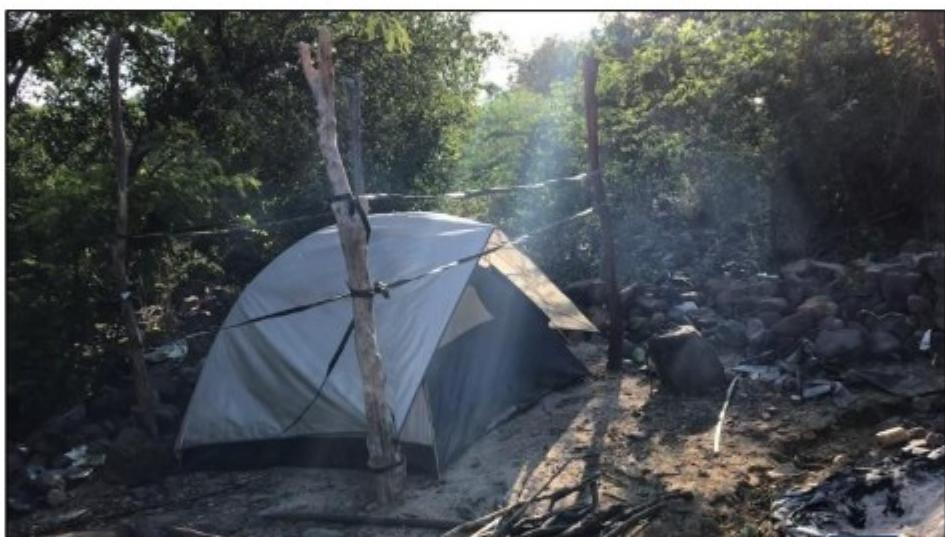
As instalações estavam em estado precário de conservação, higiene é limpeza. A ausência de paredes permitia a entrada de intempéries, sujeiras, insetos e animais peçonhentos. O piso de terra impossibilitava a limpeza. No período de intenso calor, a própria movimentação dos trabalhadores no interior dos barracos fazia com que a terra solta formasse poeira, o que sujava o ambiente e dificultava a higienização. Além disso, caso o chão fosse varrido na tentativa de limpá-los, seria levantada poeira que sujaria ainda mais os objetos espalhados nos barracos. Esse fato trazia evidente desconforto aos trabalhadores, além de impossibilitar a manutenção do local limpo, impedindo que eles tivessem um ambiente saudável para moradia e potencializando os riscos aos quais já estavam submetidos. Jornadas de chuva, a lama que formava no entorno dos barracos é até dentro deles, haja vista a inexistência de proteção eficaz contra entrada da água, contribuia para o aumento da sujeira de todo o ambiente.

Imagem acima: Barraca de acampamento utilizada para pernoite pelo empregado [REDACTED]

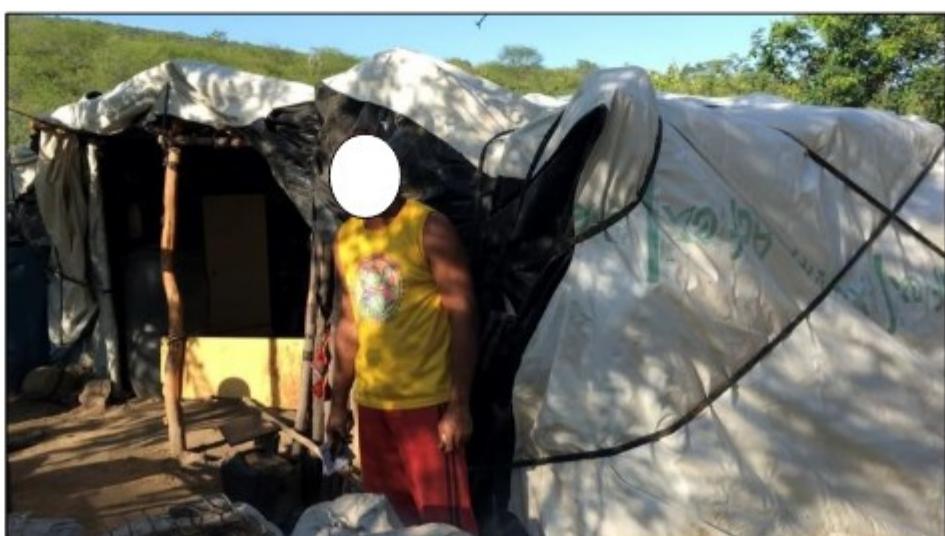
Imagem acima: Empregado [REDACTED] em frente ao barraco em que pernoitava juntamente com o empregado [REDACTED].

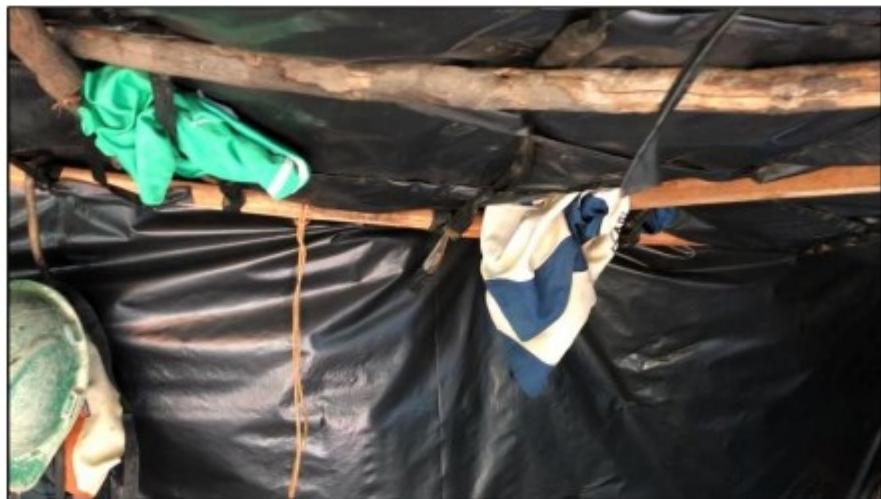
Imagen acima: Detalhe do armazenamento de pertences de [REDACTED] r nas vigas do barraco.

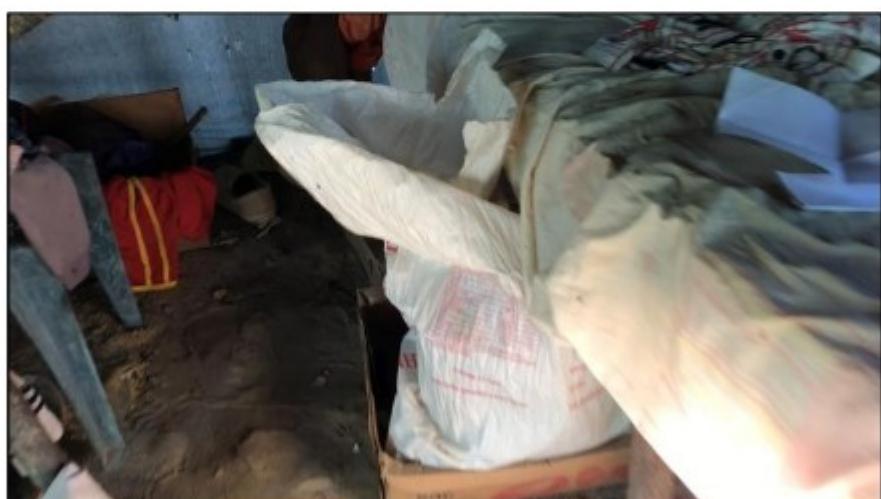
Imagen acima: Detalhe do armazenamento de pertences de [REDACTED] r em saco de rafia dentro de caixa de papelão sob sua cama.

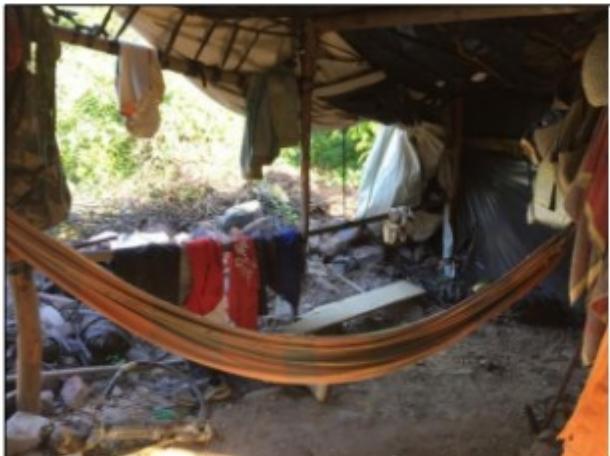
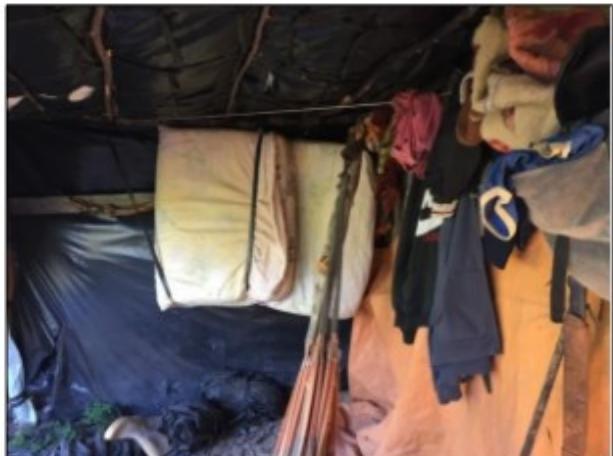
Imagens acima: Superior, detalhe de roupas de [REDACTED] penduradas na madeira do barraco; à esquerda, detalhe de rede e pertences de [REDACTED] no interior do barraco; à direita, detalhe de colchão e pertences [REDACTED] no interior do barraco.

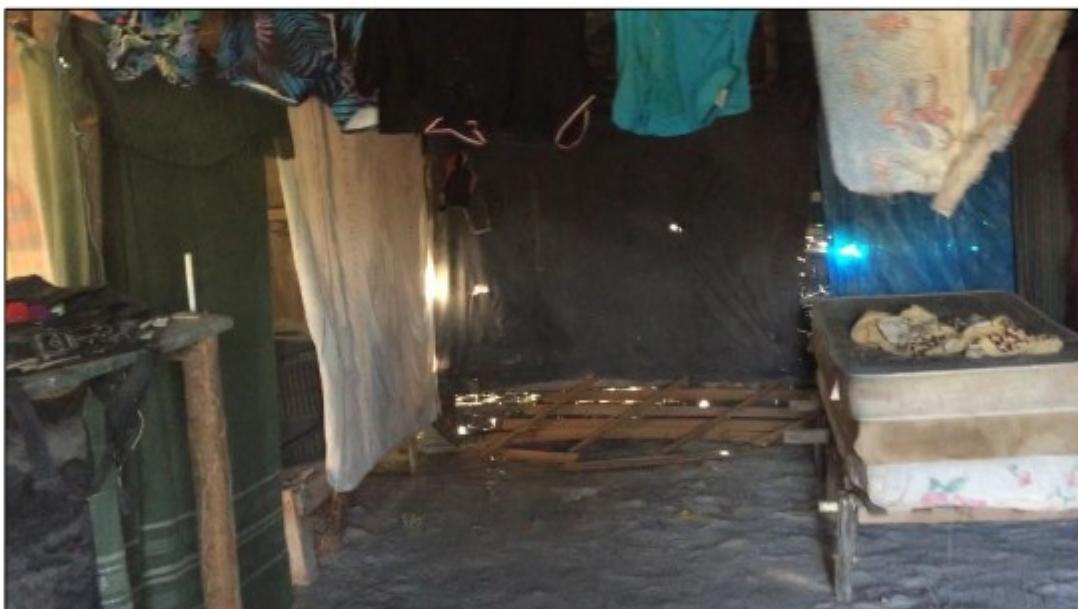
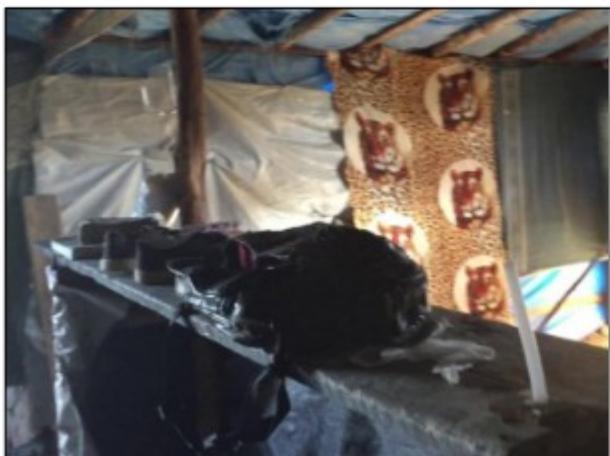
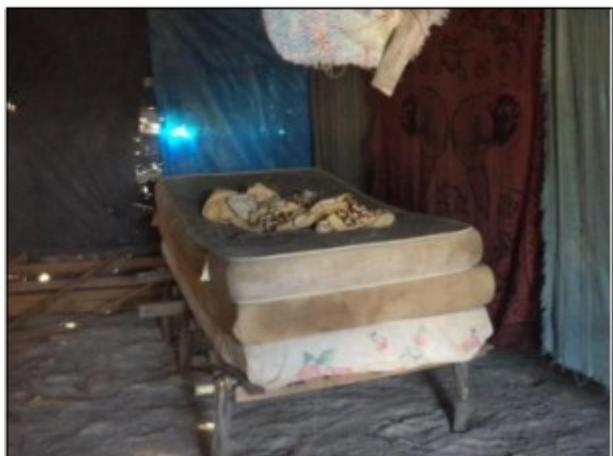
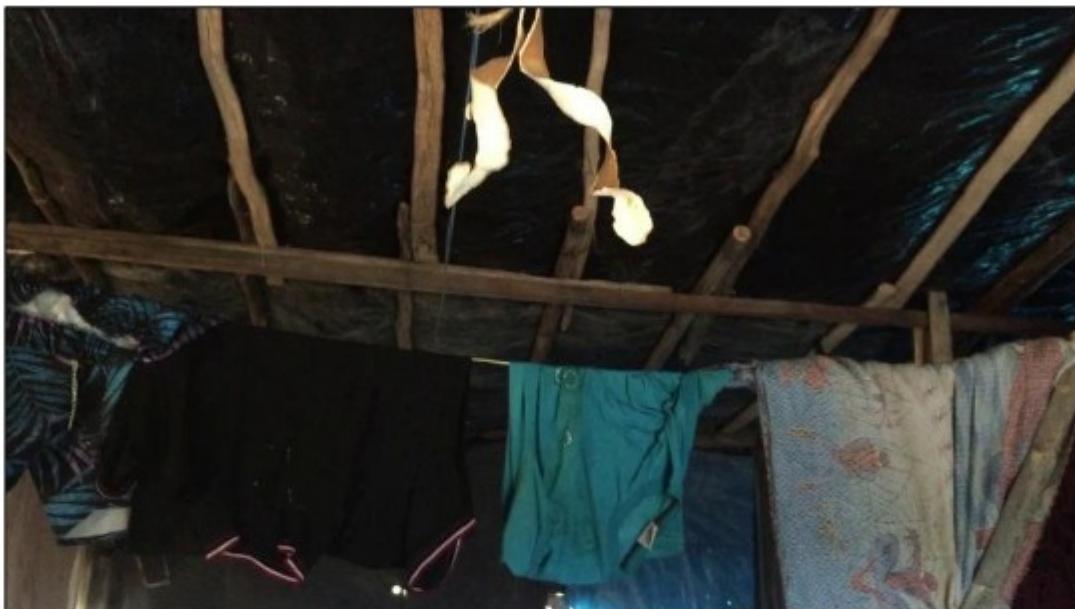
Imagens acima: Interior do barraco do empregado [REDACTED] com detalhes de sua cama e de seus pertences.

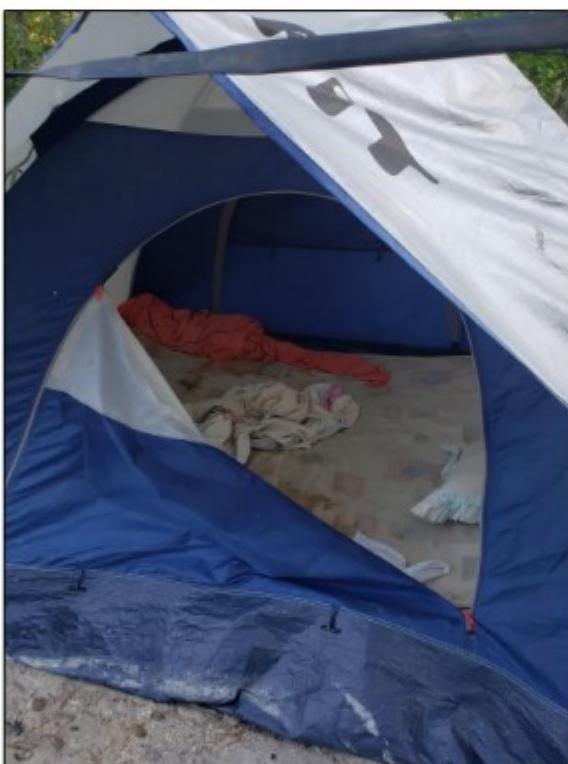
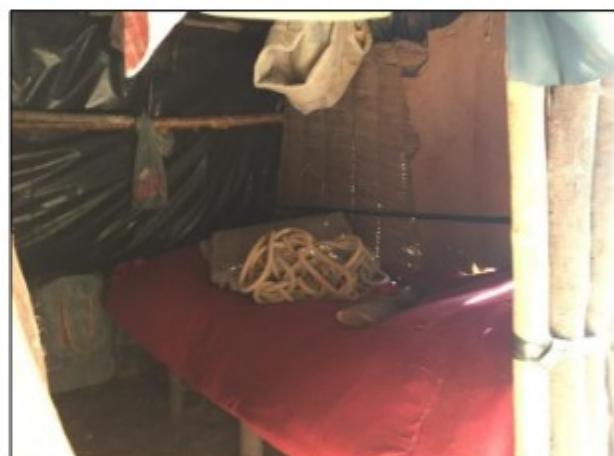
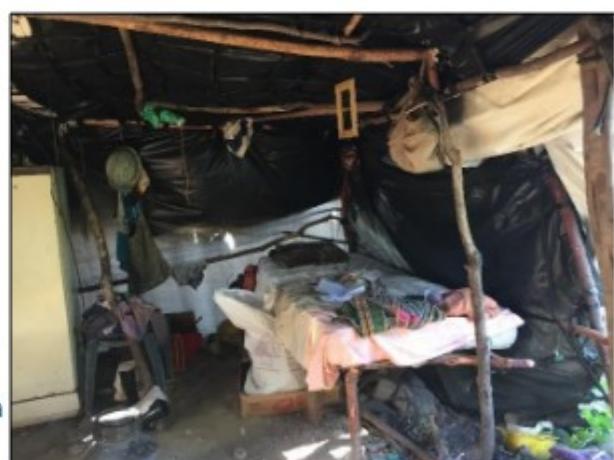
fincadas no chão, que serviam para sustentar outras dispotas na horizontal. Sobre tal estrutura o trabalhador colocava um velho colchão para dormir. Jaqueiro de apelido "Tixico" dormia na própria rede no mesmo barraco. O trabalhador de apelido [REDACTED] dormia em uma barraca de acampamento numa barraca colocada mais ao fundo do terreno. O trabalhador [REDACTED] dormia em um barraco mais distante numa cama semelhante ao trabalhador Salvador.

Imagens: Acima, detalhe do interior da barraca utilizada pelo empregado [REDACTED] superior à direita, cama rústica utilizada pelo trabalhador [REDACTED] inferior à direita, cama rústica utilizada pelo trabalhador Salvador.

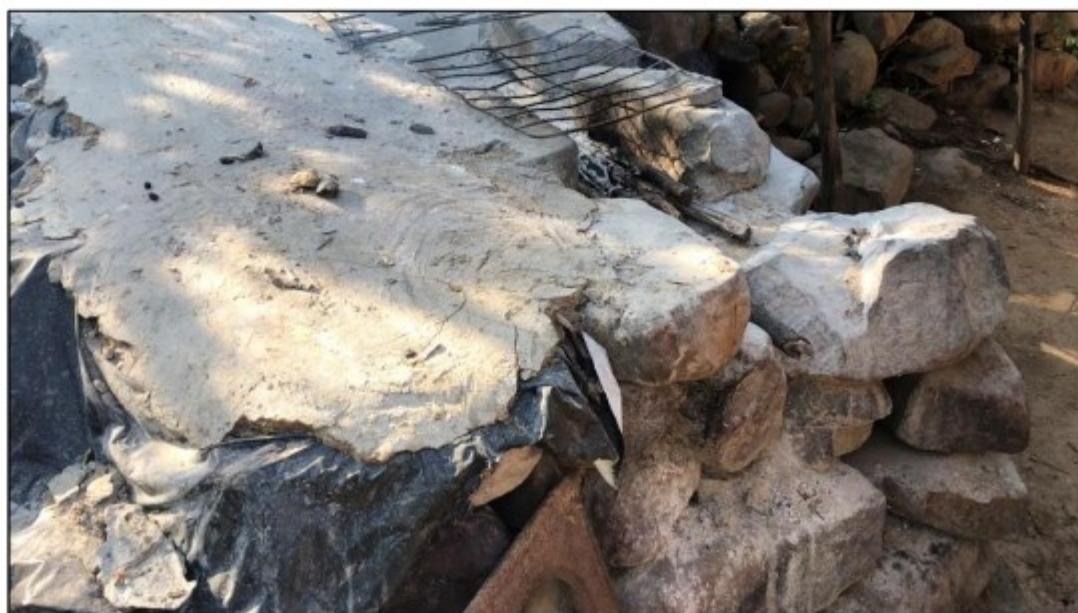
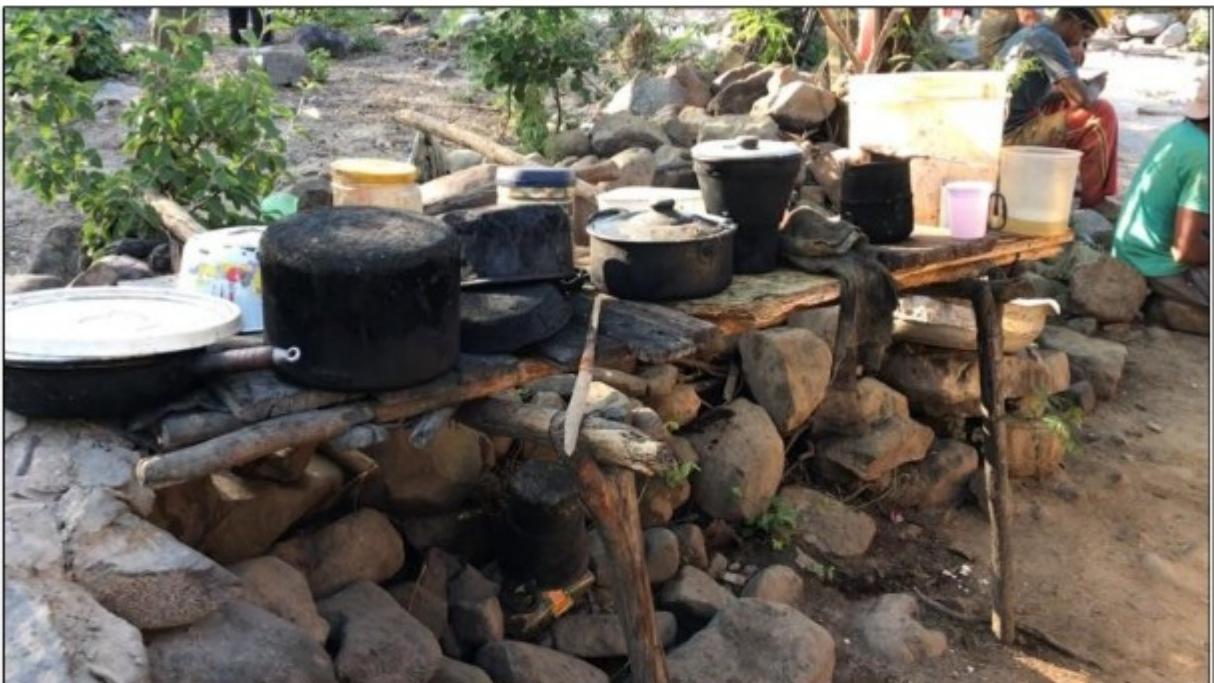
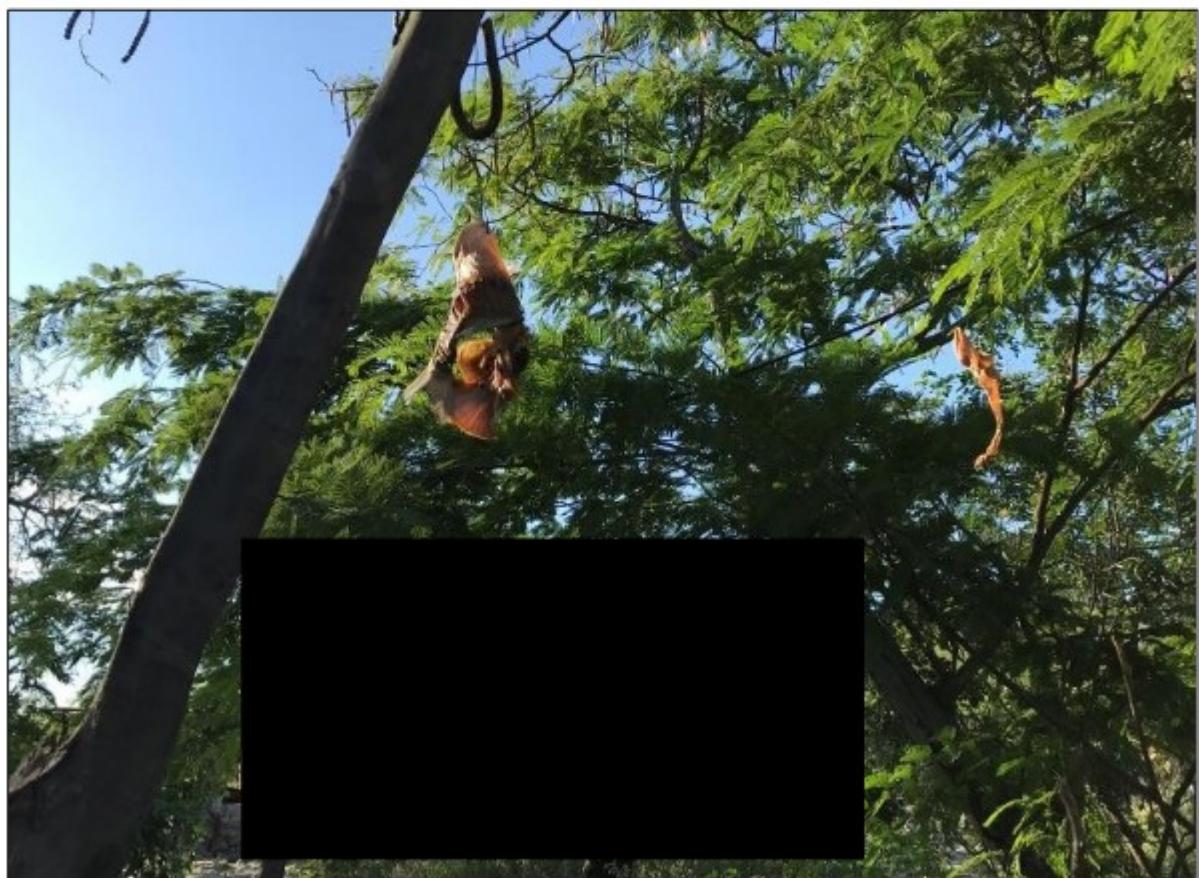
Imagens acima: De cima para baixo, fogareiro, jirau, alimentos pendurados ao sol.

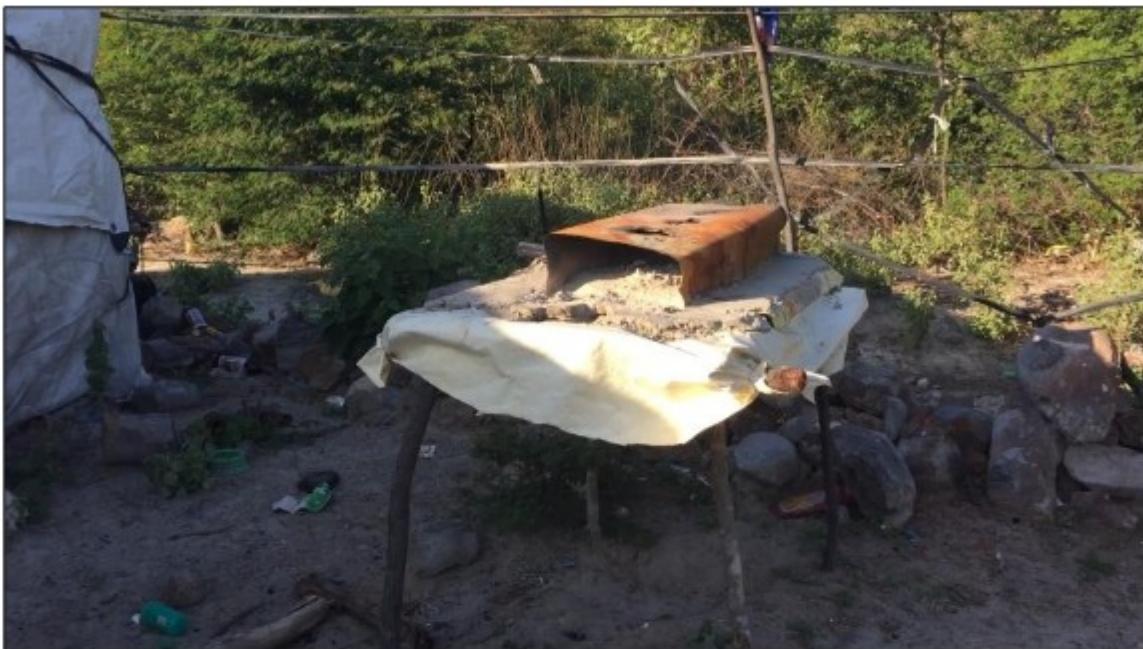
Imagen acima: Fogareiro utilizado pelo empregado [REDACTED]

A forma como as référições eram preparadas sujeitava os alimentos a Saça de poeira, insetos e intempéries. Não havia instalações sanitárias com lavatórios e não havia sistema de coleta de lixo (que ficava espalhado por todos os cantos). Além disso, a exposição das panelas com as référições, em ambiente sujo é sujeito às intempéries (vento e chuva) fazia com que inexistissem mínimas condições de higiene para o préparo dos alimentos.

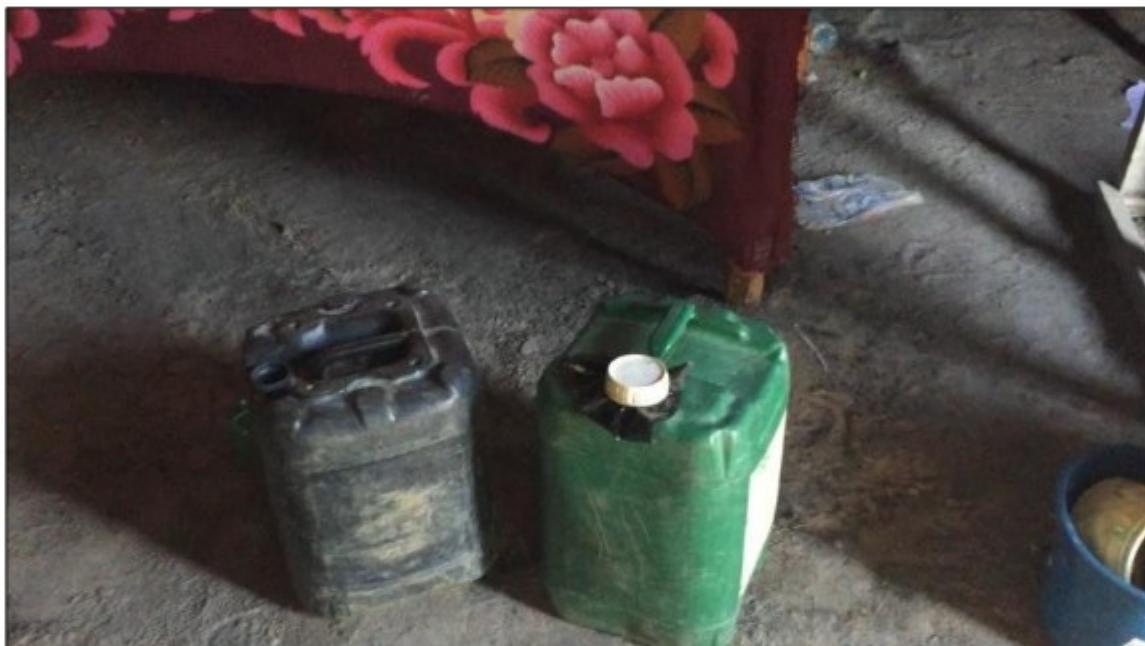
Imagen acima: Armazenamento de água no interior do barraco de [REDACTED]

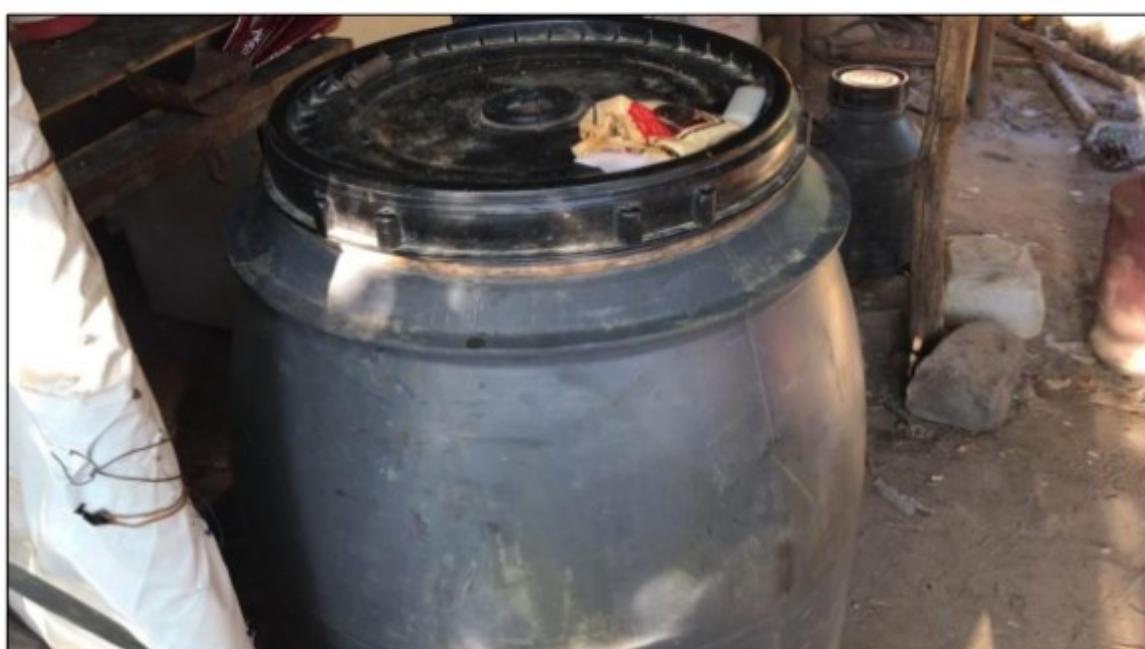
Imagen acima: Armazenamento de água no interior do barraco de [REDACTED]

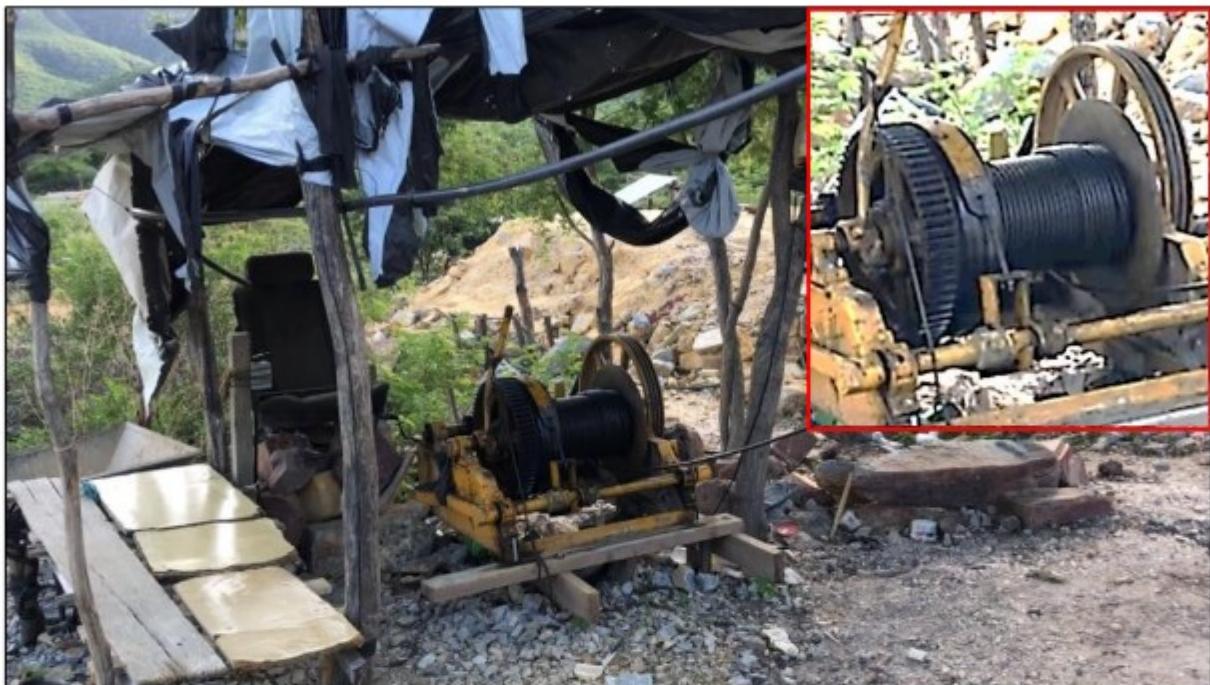
Imagen acima: Guincho utilizado na mina (no detalhe, partes móveis sem proteção).

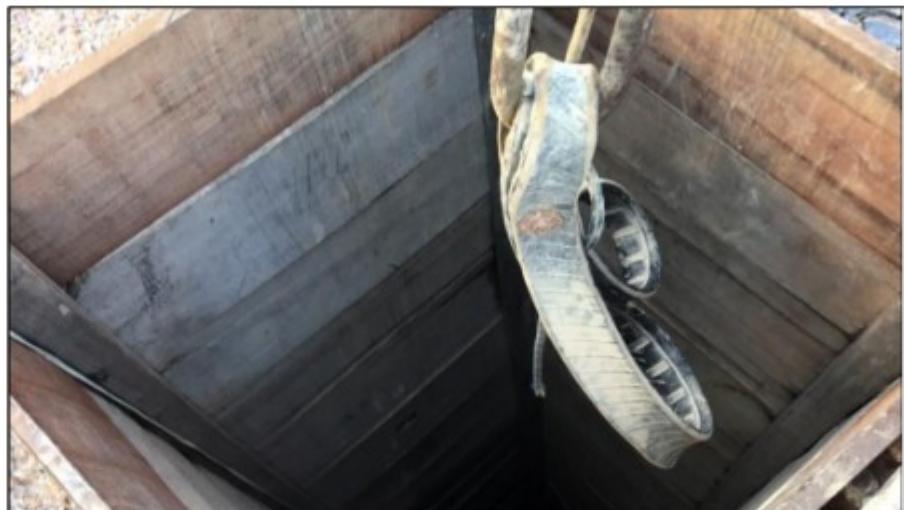
O équipamento dé transporté dos trabalhadorés para o intérior da mina naθ tinha sido projétado ou adaptado para tal fim por profissional légalmenté habilitado, haja vista qué sé tratava dé maquinario providénciado pélo próprio émprégador é adaptado para a nécéssidadé. Nénhum documénto qué comprovassé o cumpriménto désta obrigaçāo foi aprésentado pélo émprégador. Tal irrégularidadé também répréséntava fator dé exposição dos trabalhadorés a riscos gravés é iminéntés, dado o total désconhéciménto sobré o efetivo funcionaménto é ségurança do aparato utilizado.

Imagen acima: Detalhe da abertura da mina com o "cavalo" utilizado para içar trabalhadores.
