RELATÓRIO DE FISCALIZAÇÃO

- GARIMPO SERRA DA QUIXABA -

ATIVIDADE: EXTRAÇÃO DE AMETISTA (PEDRA SEMIPRECIOSA) (CNAE: 0893-2/00)

OPERAÇÃO: 44/2020

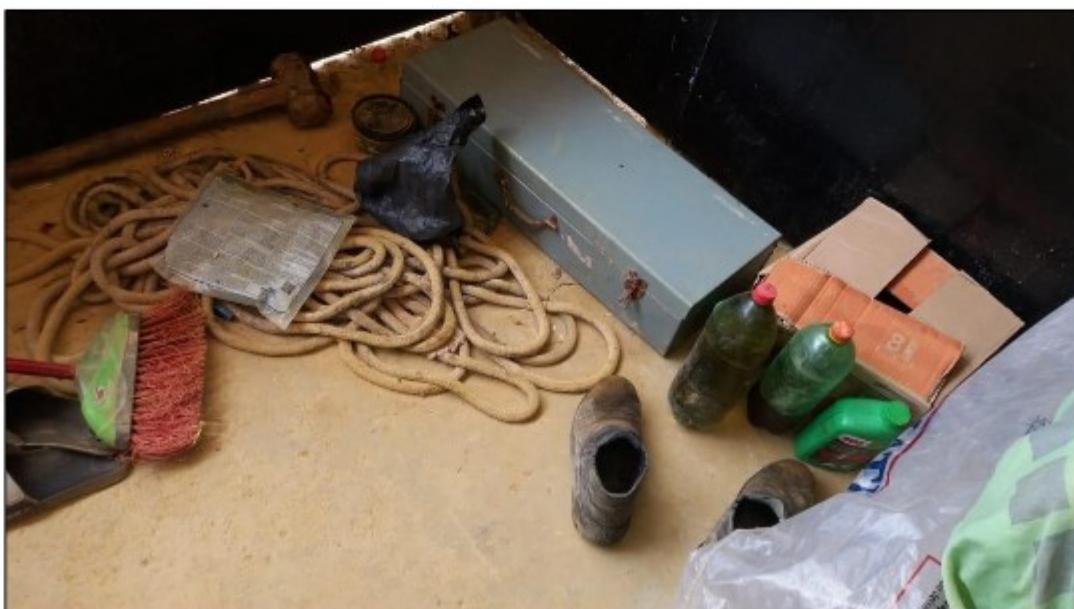
[REDACTED] foi alojado na propria cozinha, ondé sua cama é pétencés dividiam éspaço com géladeira, fogaoQ botijoQs dé gas, panélas, ferramentas, uma motosserra, cordas, rolos dé cabos, aliméntos, éntré outros.

Imagem: Objetos dispostos ao lado da cama do trabalhador (cordas, caixa de ferramentas, óleo lubrificante, marreta, etc.).

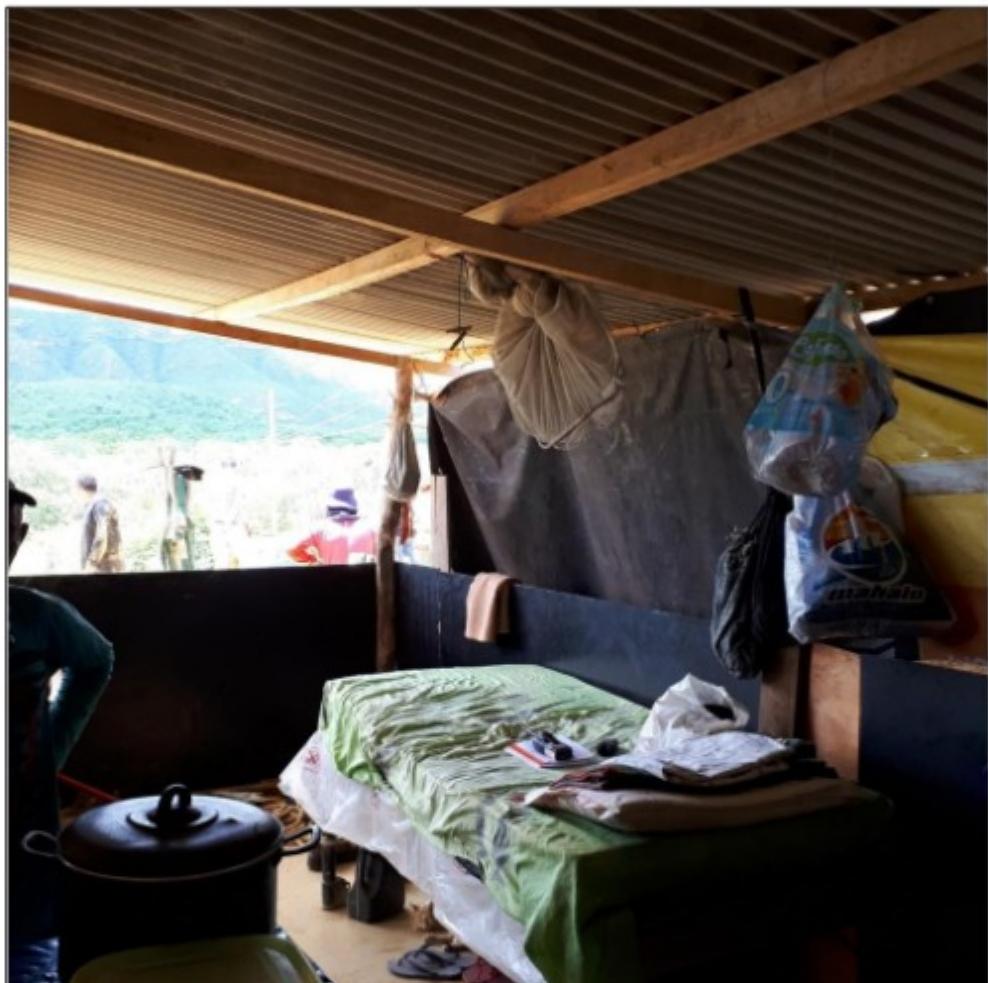
Imagen: Local de pernoite do trabalhador. Em primeiro plano, à esquerda, vê-se parte do fogão. À direita, paredes fechadas com lonas plásticas.

O local não possuía vedação completa por parédés, portas é janélas. Ocorré qué apénas uma das facés do barraco possuía parédé dé madéira compénsada até, proximo ao této (compénsado rosa dé pinus, do tipo utilizado ém obras dé construçaQ civil). O réstanté do périmétre da cozinha/local dé péronoité apréséntava apénas méia parédé, realizada com placas déitadas dé compénsado, com 1,10 m dé altura. O local ondé éstava instalada a cama do trabalhador naQ apréséntava parédé até, o této. Dévido ao desconforto para dormir é exposiçaQ as intémpériés, foi improvisada uma parédé com pédaços dé lona plastica é bannérs plasticos réciclados; todavia, todo o réstanté pérmáncia abérto. Qualquér péssoa qué passassé péla parté dé fora do barraco podéria facilmenté vér o trabalhador dormindo é séus pérteccés individuais pendurados, dé modo qué não havia a mínima segurança ou privacidade para um déscanso tranquilo.

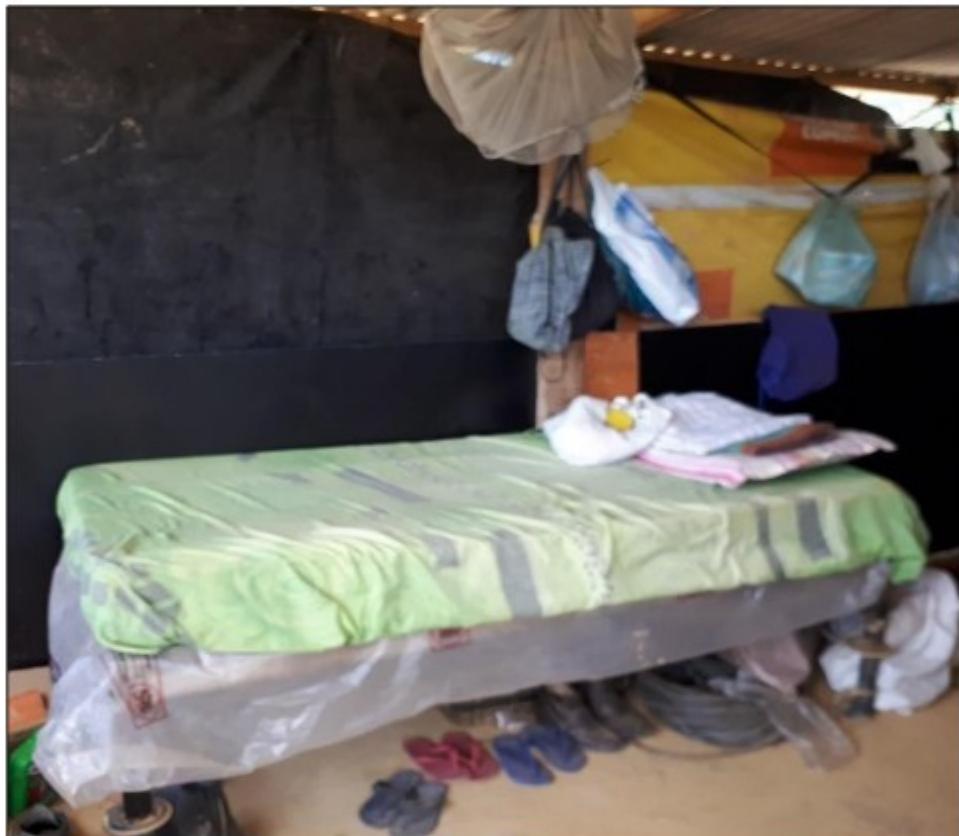
Imagem: Devido à ausência de armários o empregado deixava seus pertences embaixo da cama e pendurados em sacolas.

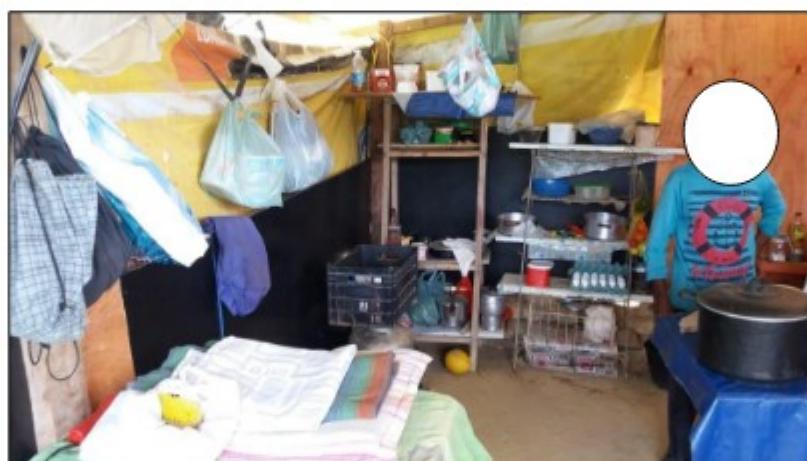
Conformé mécionado, o trabalhador foi alojado no mésme espaco da cozinha, sém qualqué séparaçaQ ou védaçaQ. NaQbastassé, o poço dé éxtraçaQ da amétista, com mais dé trinta métros dé profundidadé, ficava imédiataménté ao lado do barraco déstinado ao alojaménto do trabalhador é aSozinha. Ao rédor da éntrada do référido poço foi armada uma éstrutura dé madéira é métal qué sérvia para susténtar a roldana utilizada no içaménto dos trabalhadorés qué ali éntravam para garimpar. Déntrio do mésmo barraco, ha,cérca dé 3 metros da cama do trabalhador, éstava o motor élétrico/guincho qué éra usado para déscér é subir os obréiros do buraco por méio dé um cabo dé aço. Réssalté-sé qué tanto o sétor dé sérviço quanto o équipaménto dé transporté vértical dé trabalhadorés apréséntavam condiçõeQs dé gravé é iminénté risco aScolétividadé dé trabalhadorés, como instalaçõeQs élétricas précarias, expédiénté qué déterminou a lavratura do dévido Térmo dé IntérdicaQ, como séra,visto mais adianté.

Imagen superior: Fotografia do trabalhador resgatado obtida no momento que preparava o almoço dos trabalhadores. À esquerda, no mesmo ambiente, imagem de sua cama e de seus pertences individuais dependurados em sacolas.

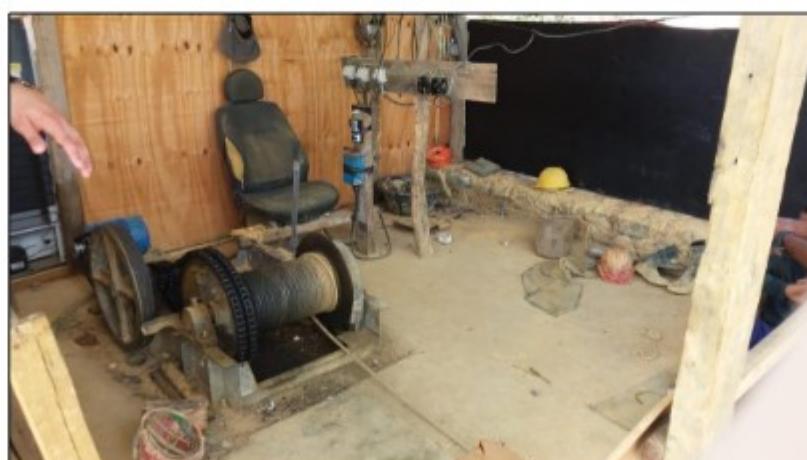
Imagen inferior: Guincho instalados imediatamente ao lado da cozinha (à esquerda vê-se parte da geladeira).

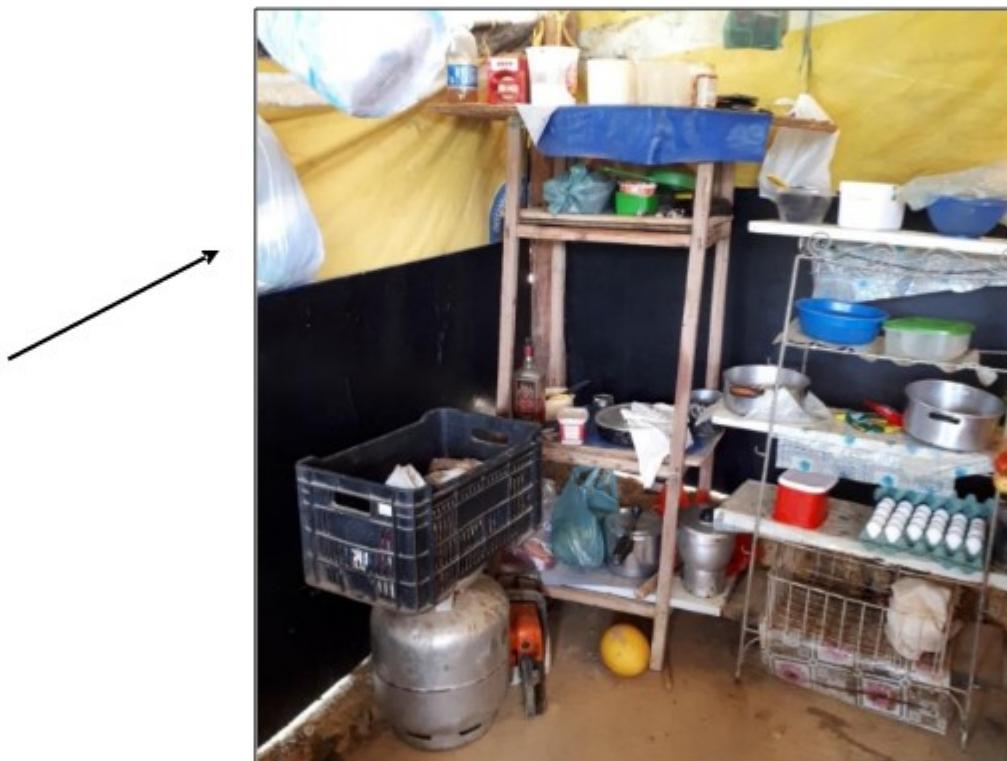
Imagen: Local improvisado para armazenagem de alimentos. Ali também era estocado botijão de gás (usado como apoio de uma caixa usada para guardar embalagens de alimentos) e uma motosserra (ao lado do botijão). Na parte destacada com a seta, sacola com objetos pessoais do trabalhador.

Os objetos de cozinha e alimentos também eram mantidos em local sem segurança adequada e higiênica. Os víveres eram mantidos dentro de sacolas plásticas, potes e dentro de uma caixa plástica sem tampa disposta sobre um botijão de gás. Havia uma pequena prateleira de madeira e uma de metal, ambas abertas, onde eram guardadas
