## RELATÓRIO DE FISCALIZAÇÃO

Empreendimento fiscalizado: FAZENDA BELA VISTA

Atividade: Criação de bovinos para corte (CNAE 0151-2/01).

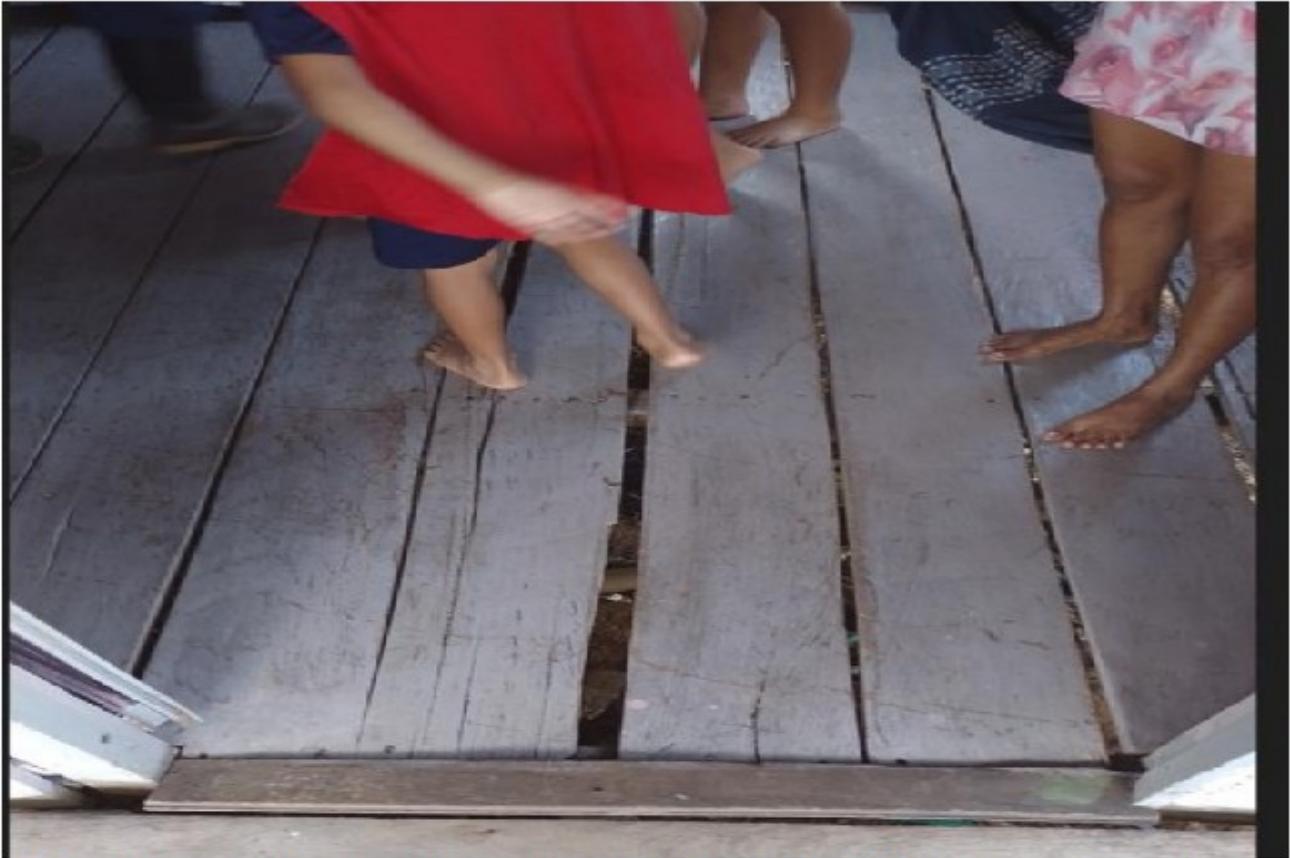
Fotografia 1- assoalho da residência do trabalhador apresenta brechas que permitem a queda de objetos e a entrada de animais peçonhentos ao interior da residência

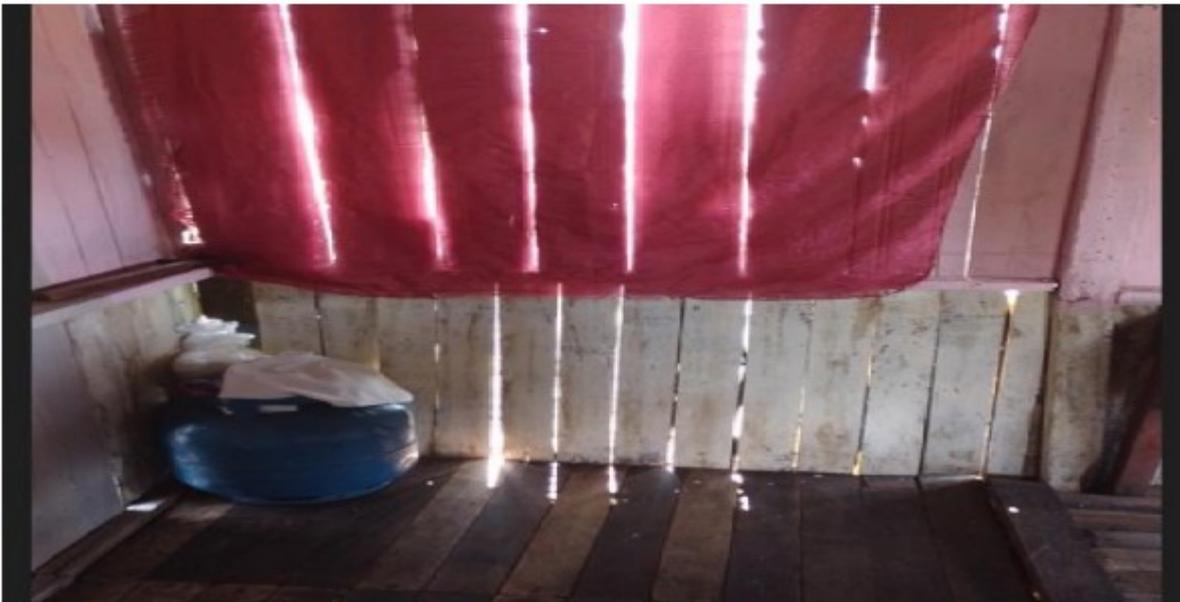
Fotografia 2- paredes da residência do trabalhador apresenta brechas que permitem a entrada de animais peçonhentos ao interior da residência, além de baixa resistência estrutural e incapacidade de proteger os moradores de intempéries

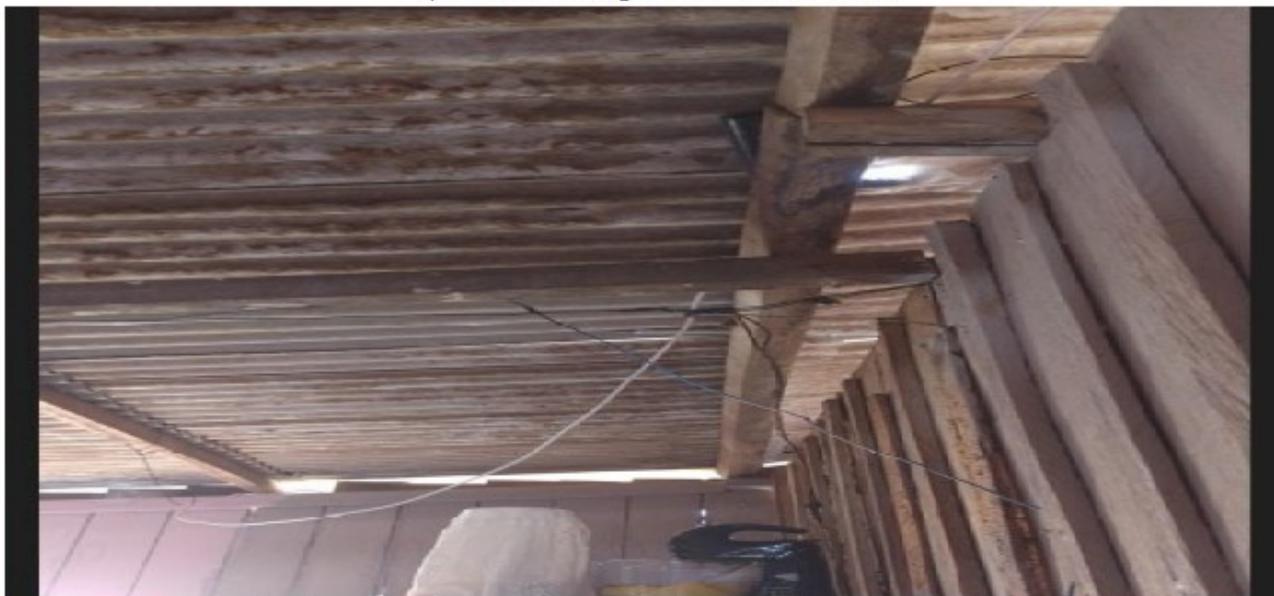
Fotografia 3 – Cobertura da habitação apresentando telhas quebradas e goteiras, o que não permite proteção contra chuvas , além de baixa resistência estrutural, das instalações claramente perceptíveis

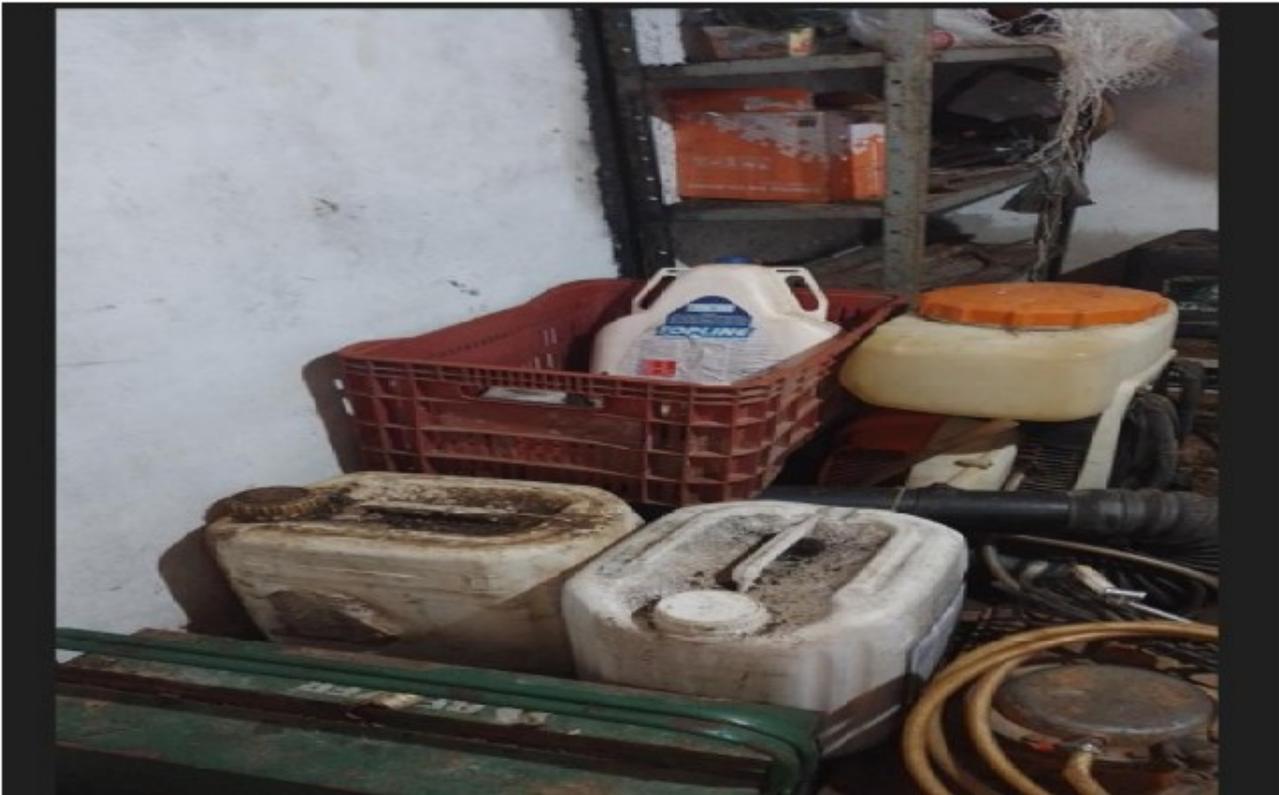
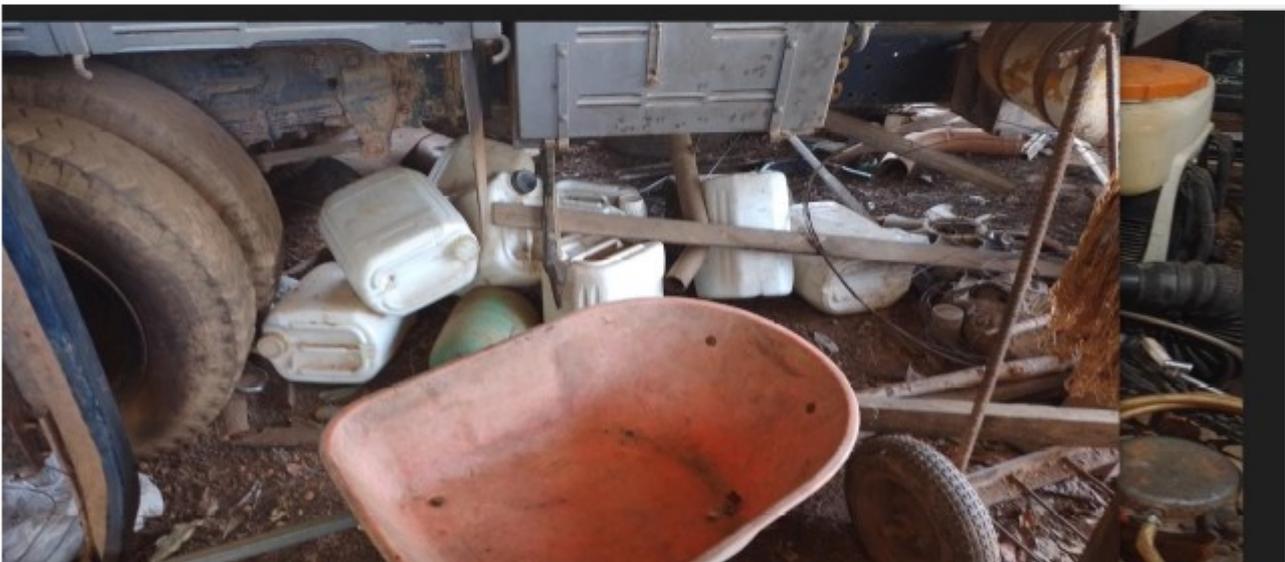
Fotografia -4 e 5: armazenamento de agrotóxicos e suas embalagens vazias, junto com outros insumos, utensílios, etc.. contrariando a legislação vigente, sobre a guarda dos referidos agrotóxicos, bem como de suas embalagens.
