RELATÓRIO DE FISCAL

FAZENDA REALEZA

ATIVIDADE: CULTIVO DE SOJA (CNAE: 0115-6/00)

OPERAÇÃO: 074/2019

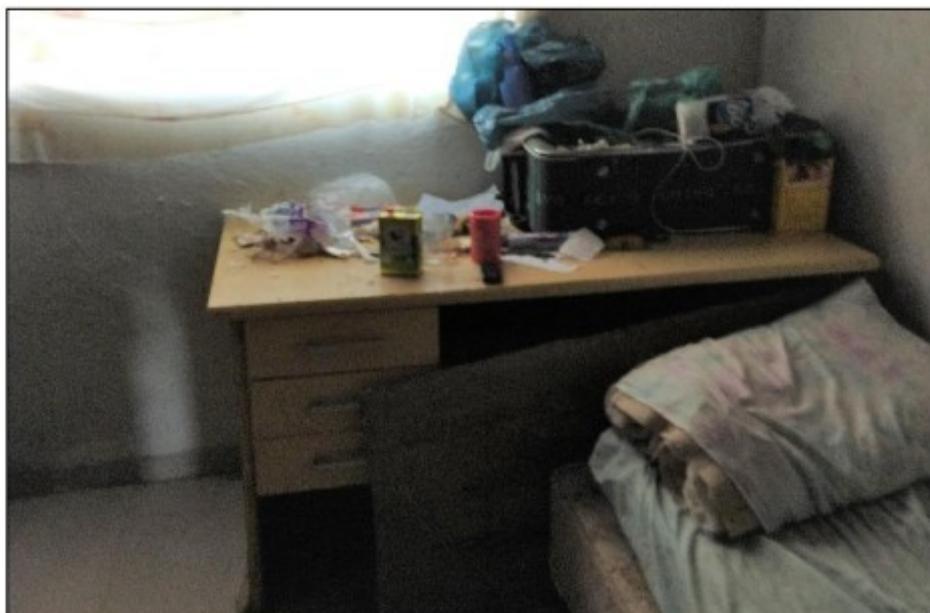
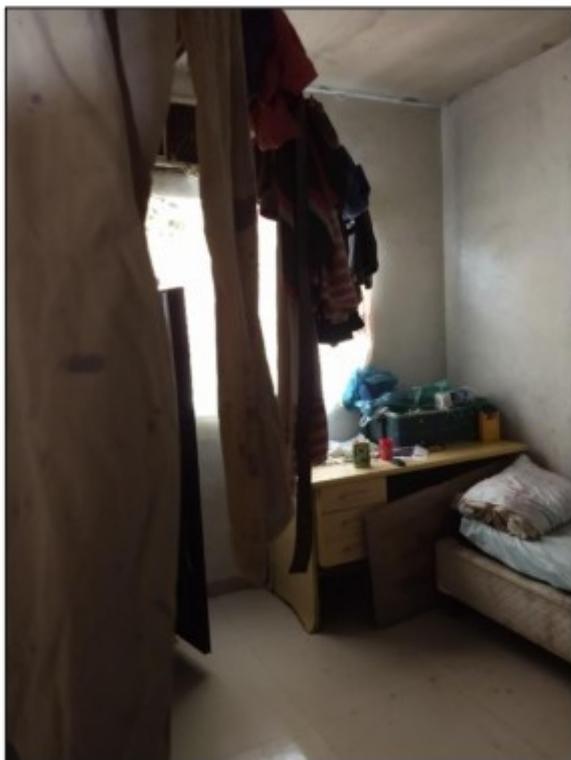
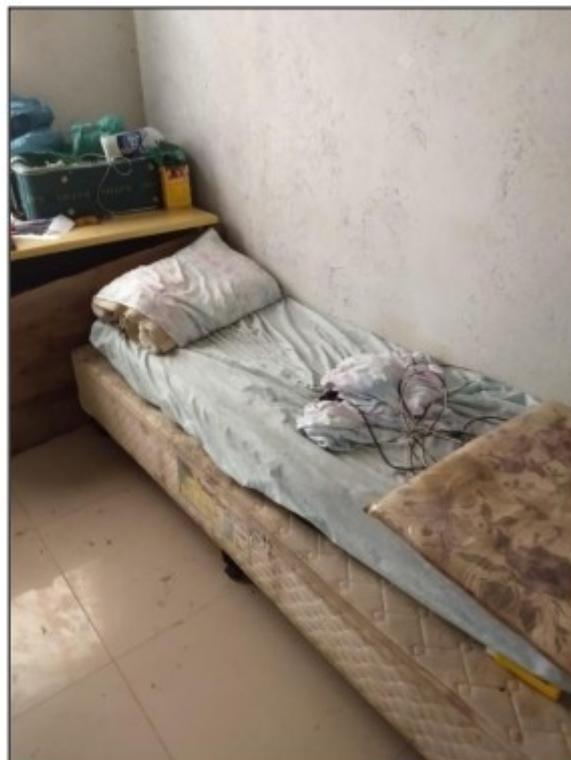
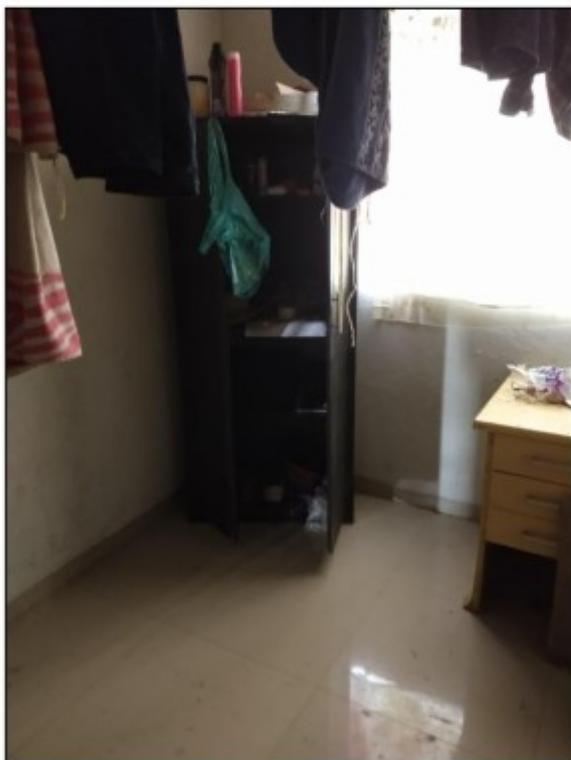
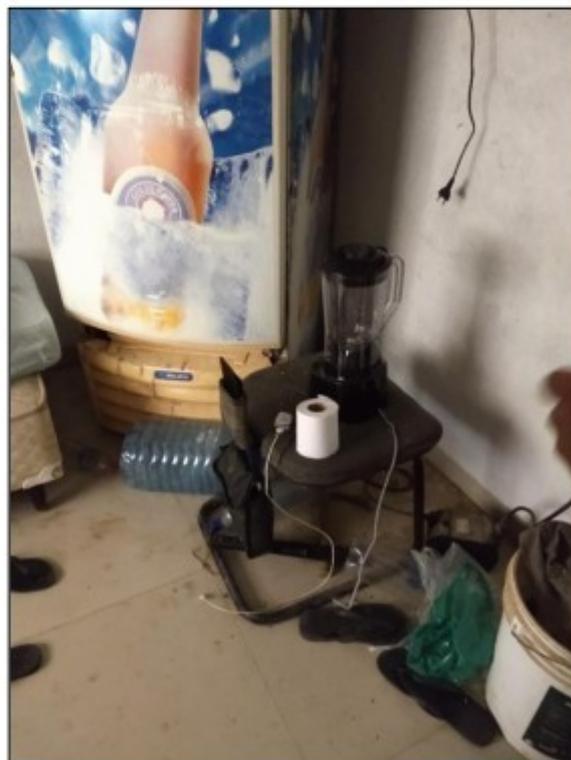
O trabalhador [REDACTED], operador de secador, estava alojado em um galpão ao lado dos silos, em um cômodo que ficava próximo do depósito de materiais de escritório, EPIs e produtos químicos. Tal alojamento possuía paredes de alvenaria, piso de cerâmica clara, uma janela sem cortinas, um aparelho de ar condicionado, um armário de madeira com vários objetos pessoais do trabalhador e uma espécie de mesa de escritório com 3 gavetas sobre a qual o trabalhador mantinha objetos pessoais e uma mala. Também havia uma cama de solteiro e um refrigerador do tipo utilizado em lanchonetes para refrigeração de cerveja. Em um varal montado no interior do quarto havia toalha, camisas, calças e outras roupas penduradas. O chão e as paredes do cômodo estavam bastante sujos, com sacolas plásticas, recipiente de água e outros objetos espalhados pelos cantos.

Fotos: Quarto do trabalhador [REDACTED] que ficava ao lado dos silos da Fa

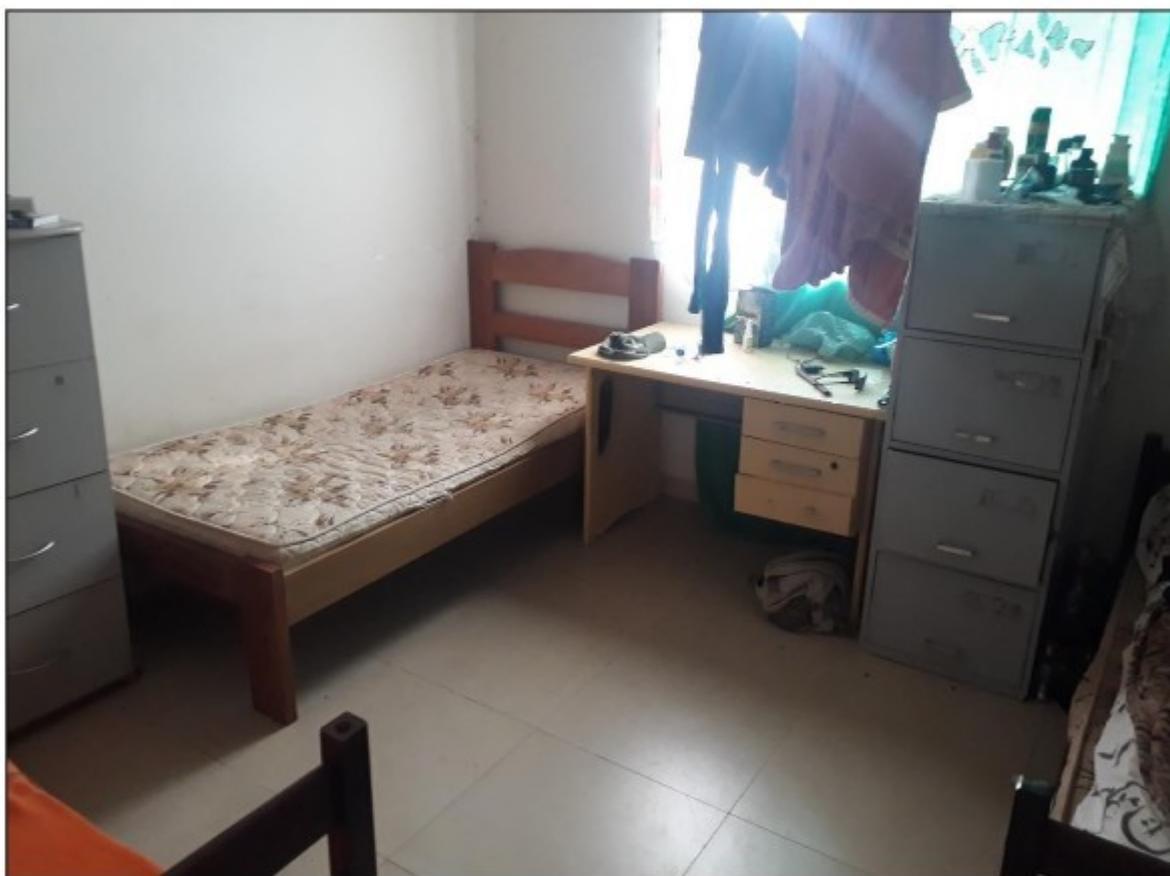
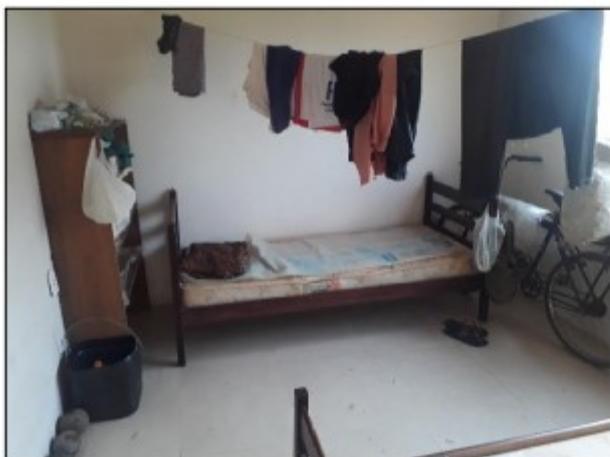
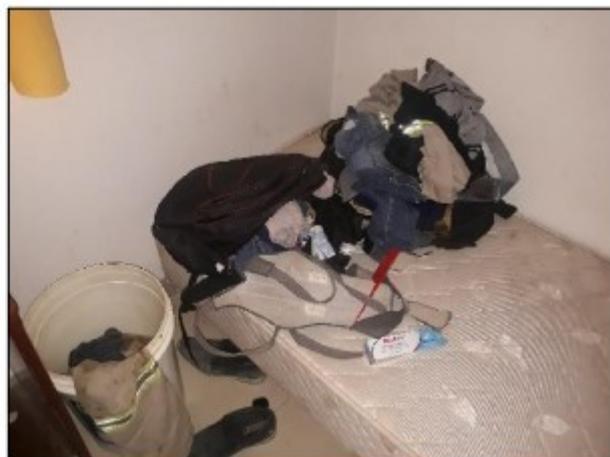
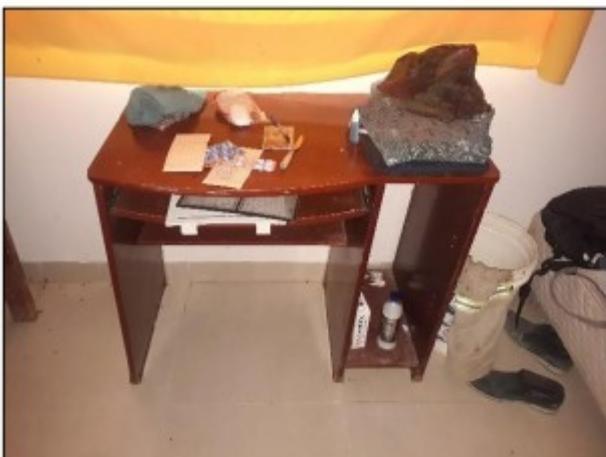
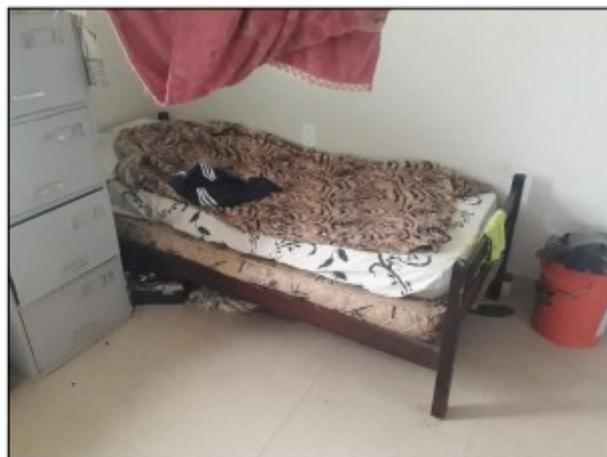
Os trabalhadores [REDACTED] estavam alojados em casa de alvenaria que ficava ao lado refeitório. A edificação possuía três quartos, um banheiro e uma sala de estar. Um dos quartos, que possuía três camas, não era

dotado de armários individuais, e por isso os objetos e roupas dos trabalhadores ficavam espalhados em cima das camas e até no chão. No segundo quarto os trabalhadores improvisaram um local para guardas objetos pessoais com um arquivo de aço do tipo utilizado para a guarda de documentos em escritórios; em decorrência da falta de armários, o interior estava bastante desorganizado, com roupas e outros pertences jogados sobre as camas ou pendurados em varais improvisados. O terceiro quarto possuía duas camas que, aparentemente, não estavam sendo usadas, contudo, havia também um varal em seu interior com diversas peças de roupas penduradas, além de uma bicicleta.

Fotos: Quartos do alojamento dos cinco trabalhadores citados acima

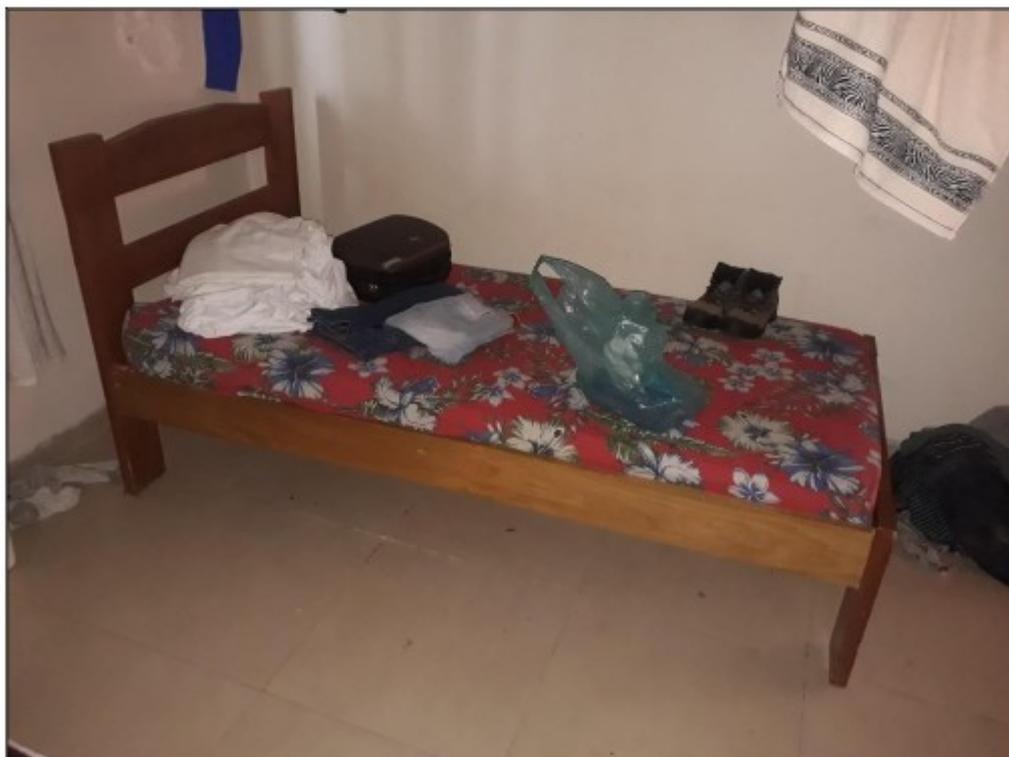
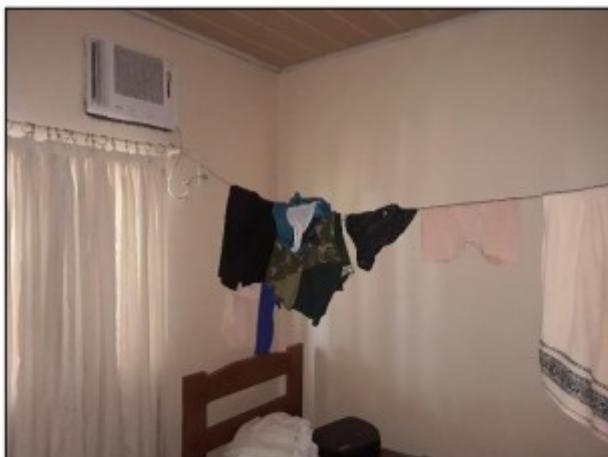
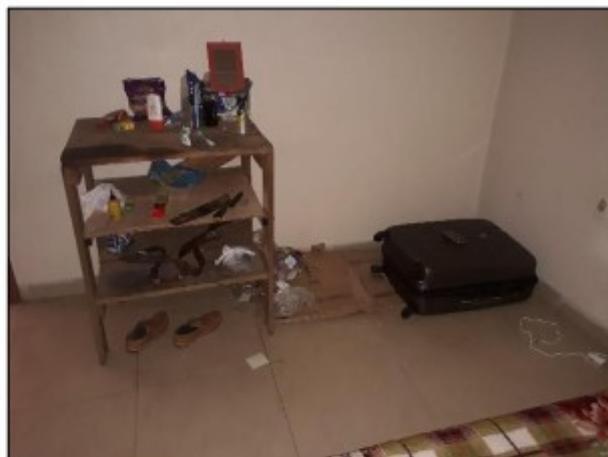
Por fim, na mesma edificação da cozinha/refeitório, havia dois quartos onde estavam alojados os trabalhadores [REDACTED]. Tais alojamentos encontravam-se em condições semelhantes aos demais, com varais improvisados, falta de armários e precária limpeza. Ressalte-se que o quarto do trabalhador [REDACTED] era utilizado para fim diverso, uma vez que também servia como despensa de mantimentos – diversos gêneros alimentícios estavam estocados nas prateleiras, como arroz, feijão, farinha de trigo e de milho, óleo de soja, massa, etc.

Fotos: Quarto do t[REDACTED]r Geraldo Lemek.

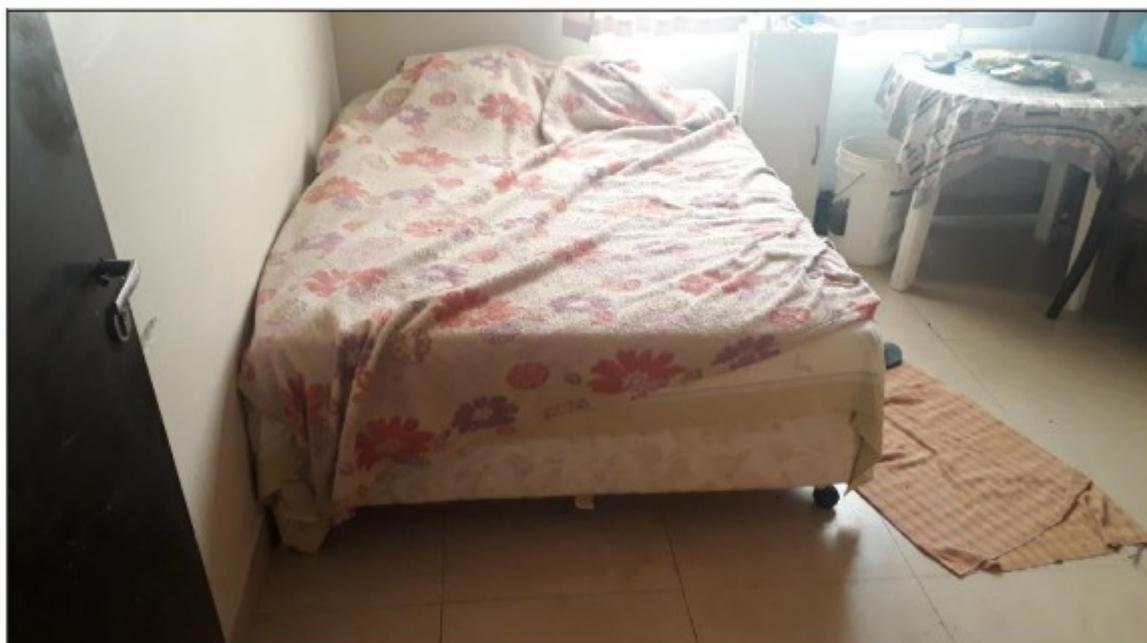
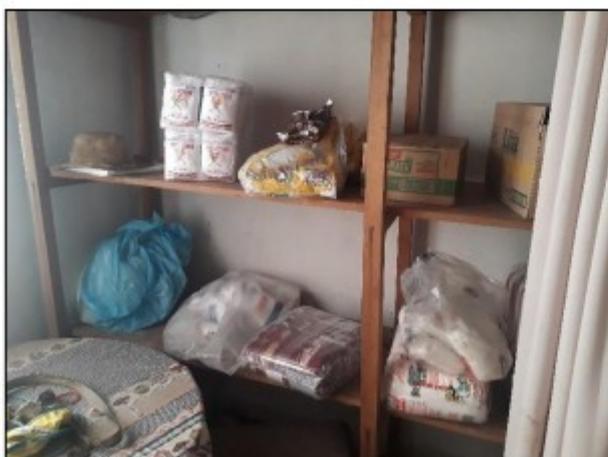
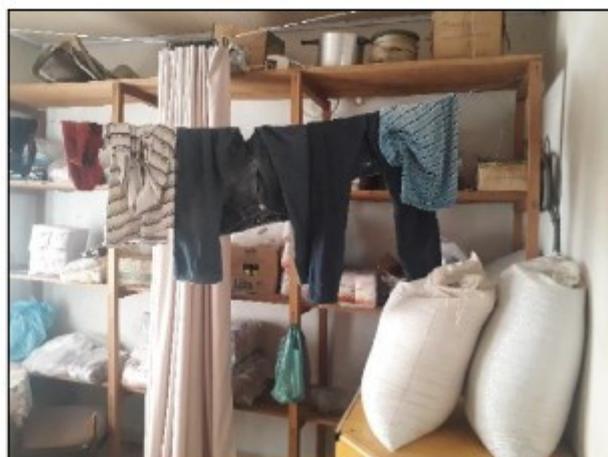
Fotos: Quarto do t[REDACTED] José Francisco, que também servia como depós

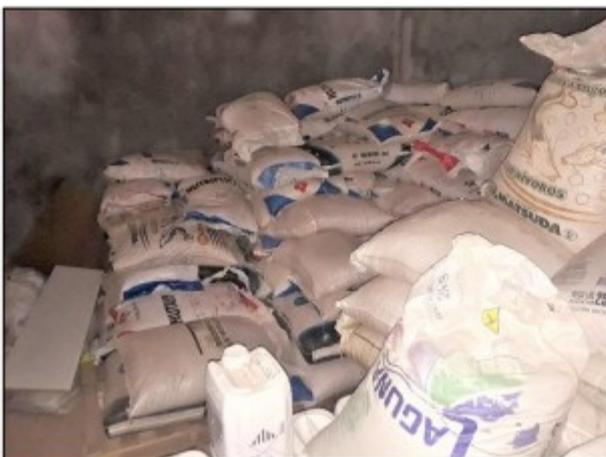
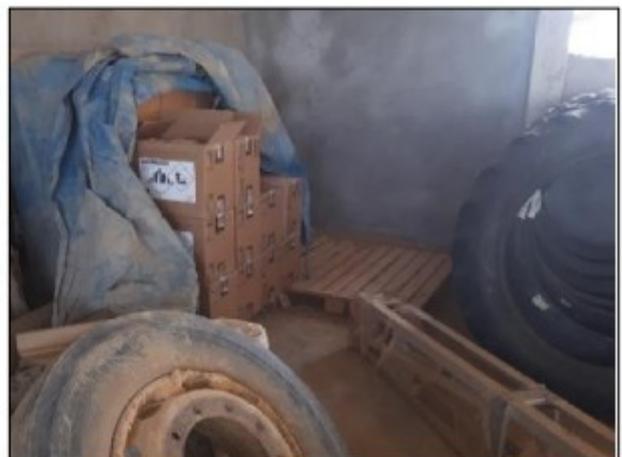
Além de os portões permanecerem destrancados, mesmo quando não se fazia uso dos depósitos, os mesmos eram utilizados para a guarda de produtos diversos. No depósito de embalagens novas, o empregador também permitia o armazenamento de produtos como sacaria com sementes de soja, inoculantes biológicos de sementes, ração de peixe, adubo foliar (RayNitro). O depósito de embalagens vazias também servia para o armazenamento de materiais inservíveis, inclusive pneus velhos, máquinas (compactador de solo tipo "sapo"), sacarias, entre outros.

Fotos: À esquerda, sacos de ração para peixes, sementes de soja e outros, armazem; direita, pneus velhos e outros materiais guardados no depósito de embalagens.

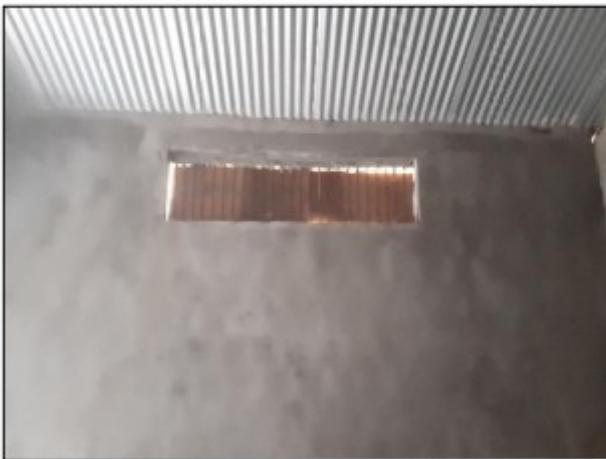
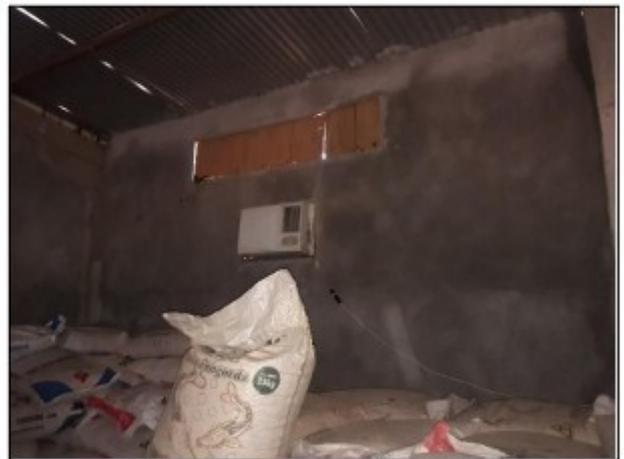
Embora o depósito de embalagens novas apresentasse duas aberturas destinadas à ventilação, as mesmas estavam obstruídas por anteparos sólidos. Tais aberturas tinham aproximadamente 3 metros x 0,5 metro, próximas ao teto e situadas em paredes opostas, sem telas, com pequenos pedaços de ferro verticais dispostos como grades e distantes cerca de duas polegadas. O expediente não permitia a ventilação, causando a concentração de odores devido à dificuldade de renovação do ar. Também constatamos que os tapumes dispostos nas aberturas, por possuírem um pequeno vão, permitiam a entrada de morcegos, os quais ficaram atíçados logo que a porta foi aberta para a inspeção (acompanhada pelo proprietário do estabelecimento). As condições seguras de armazenamento também são determinadas pelos fabricantes dos produtos por meio de seus rótulos e bulas; também há referências técnicas como a NBR/ABNT 9843 (Agrotóxicos e Afins - Armazenamento, Movimentação e Gerenciamento em Armazéns, Depósitos e Laboratórios).

Fotos: Tapumes colocados nas janelas do depósito de agrotóxicos impediam a entrada de ar pelas frestas que permitiam o acesso de animais como morcegos, que foram encontrados.

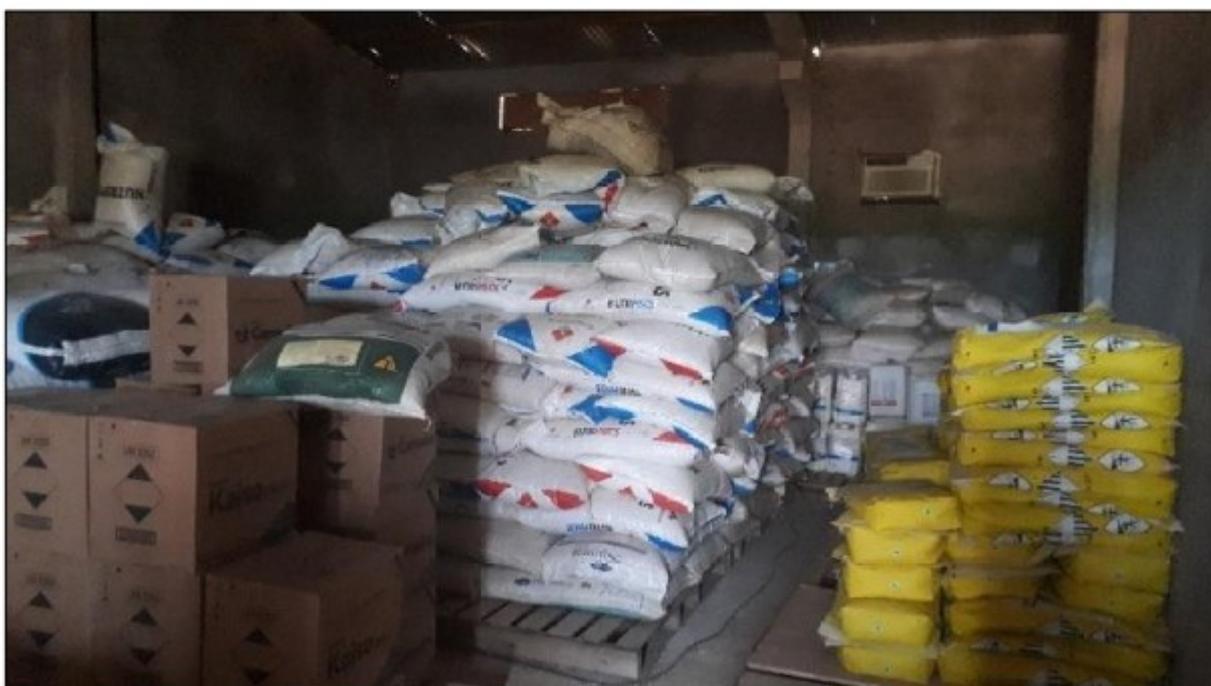
Ocorre que não havia materiais próprios para o uso em caso de acidentes, como tambores identificados com agentes absorventes, adsorventes ou neutralizantes (areia, serragem, estopas, entre outros) para uso em situações de derrame ou dispositivos próprios para a lavagem segura nos casos indicados e sem necessidade de improvisação. Embora o depósito possuísse internamente uma canaleta de contenção, havia produtos encostados nas paredes e também dispostos diretamente no chão, inclusive em caixas de papelão, o que causaria seu encharcamento em caso de derramamento ou rompimento de embalagens, dificuldade de contenção e potencial de maior exposição dos trabalhadores. A guarda de ração e de quantidade considerável de sacos de sementes de soja junto aos produtos tóxicos também é medida inadequada e fator impeditivo de limpeza e descontaminação, dado que não deixava espaço suficiente para a circulação livre de pessoas entre as pilhas de agrotóxicos.

Foto: Depósito de agrotóxicos abarrotado, inclusive com sacos de ração e outros produtos nele armazenados encostados nas paredes, o que contribuía para impossibilitar a

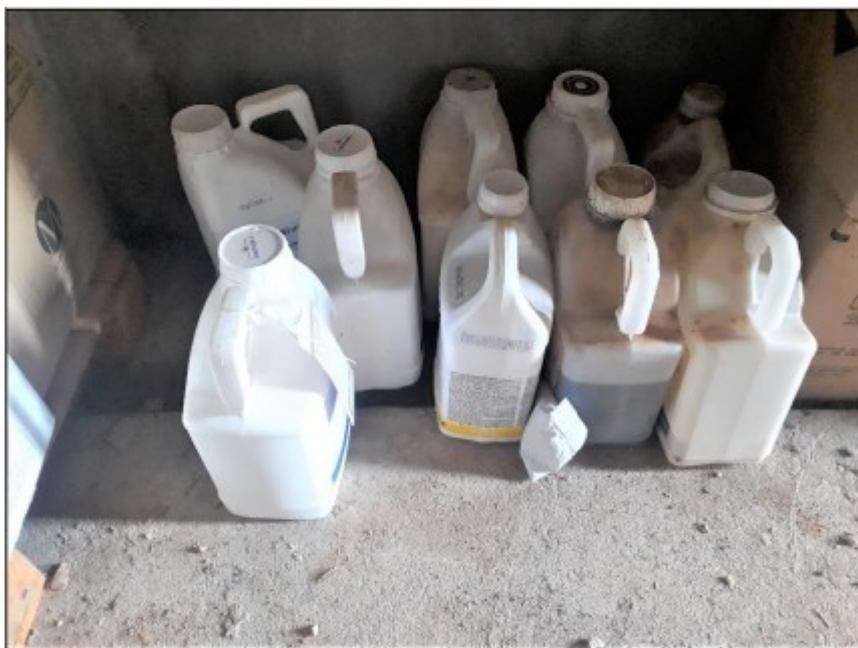
Apesar de manter a maior parte dos produtos empilhados em estrados de madeira dispostos no pavimento cimentado da edificação, encontramos agrotóxicos colocados diretamente no chão. Exemplos: diversas caixas do inseticida CYPTRIN PRIME; bombonas do herbicida KRAKEN. Também havia diversas bombonas de 5 litros, com produtos diversos, mantidas diretamente no chão.

Da mesma forma, diversos agrotóxicos dispostos em sacos, bombonas ou caixas com bombonas, estavam em contato direto com as paredes do depósito (CYPTRIN PRIME, MANFIL 800 WP), o que dificultaria procedimentos de limpeza e descontaminação em situações de emergência, como em casos de derramamentos ou rompimento de embalagens. No caso de agrotóxicos mantidos em embalagens mistas de papel/plástico (MANFIL 800 WP), o contato com as paredes ásperas do emboço grosso (sem pintura), associada à pressão advinda do próprio empilhamento, pode causar o rompimento da embalagem.

Foto: Embalagens de agrotóxicos encostadas nas paredes e depositadas diretamente no chão.

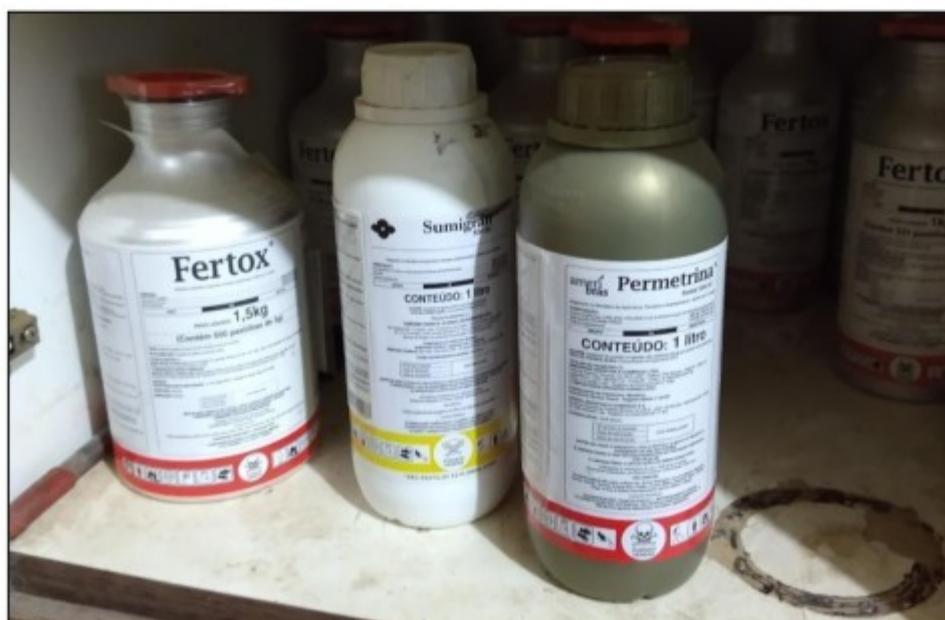
Além de todos os problemas acima relatados quanto ao armazenamento de agrotóxicos no depósito destinado para tal fim, a inspeção encontrou agrotóxicos armazenados na sala de comando no setor dos silos de armazenamento de grãos, situação que vai de encontro às determinações dos fabricantes. Os produtos, dispostos em suas embalagens originais, estavam armazenados em um armário simples de aço, sem trancas, sem identificação e onde também eram estocados outros produtos, inclusive equipamentos de proteção individual (como cintos de segurança do tipo paraquedista). Foram encontrados os seguintes tóxicos: 1) FERTO (inseticida fumegante a base de fosfeto de alumínio); 2) SUMIGRAN 500EC (inseticida organofosforado, extremamente tóxico); 3) PERMETRINA FERSOL 384 EC (inseticida domissanitário, INFLAMÁVEL).

Foto: Produtos encontrados armazenados na sala de comando dos silos

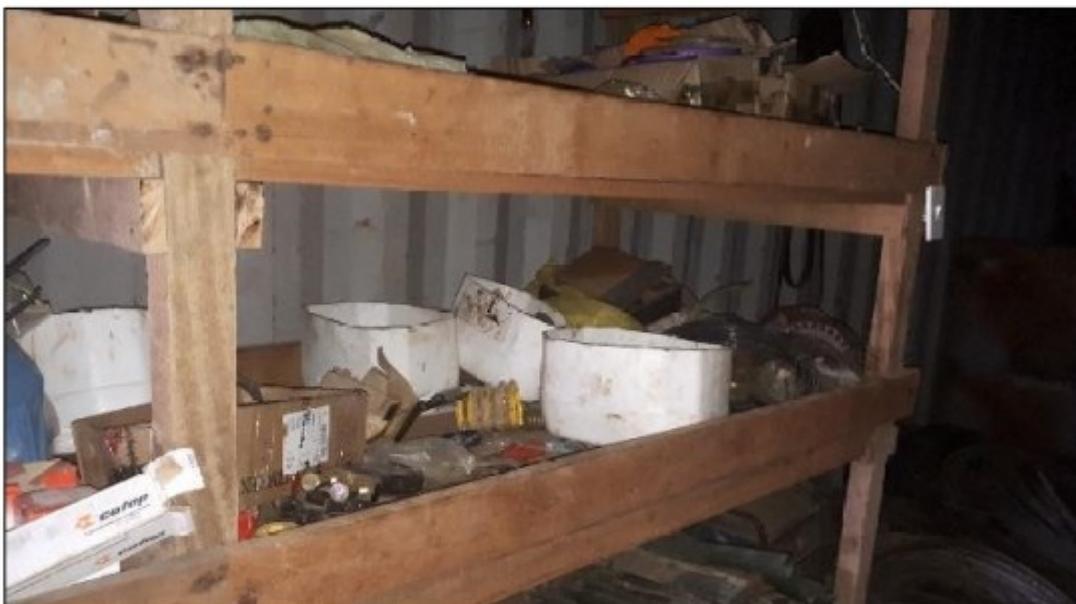
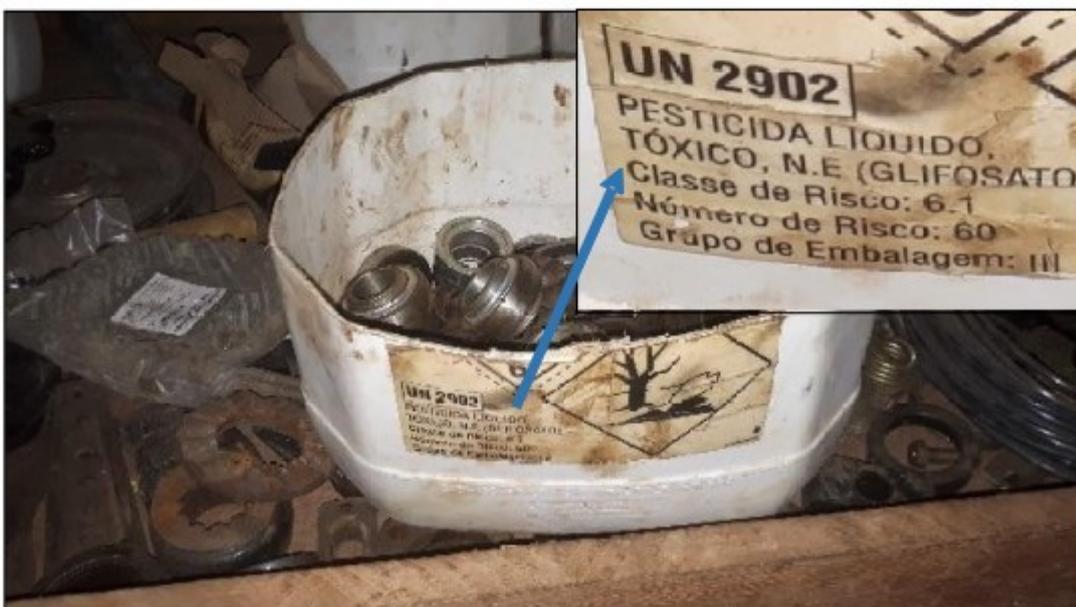
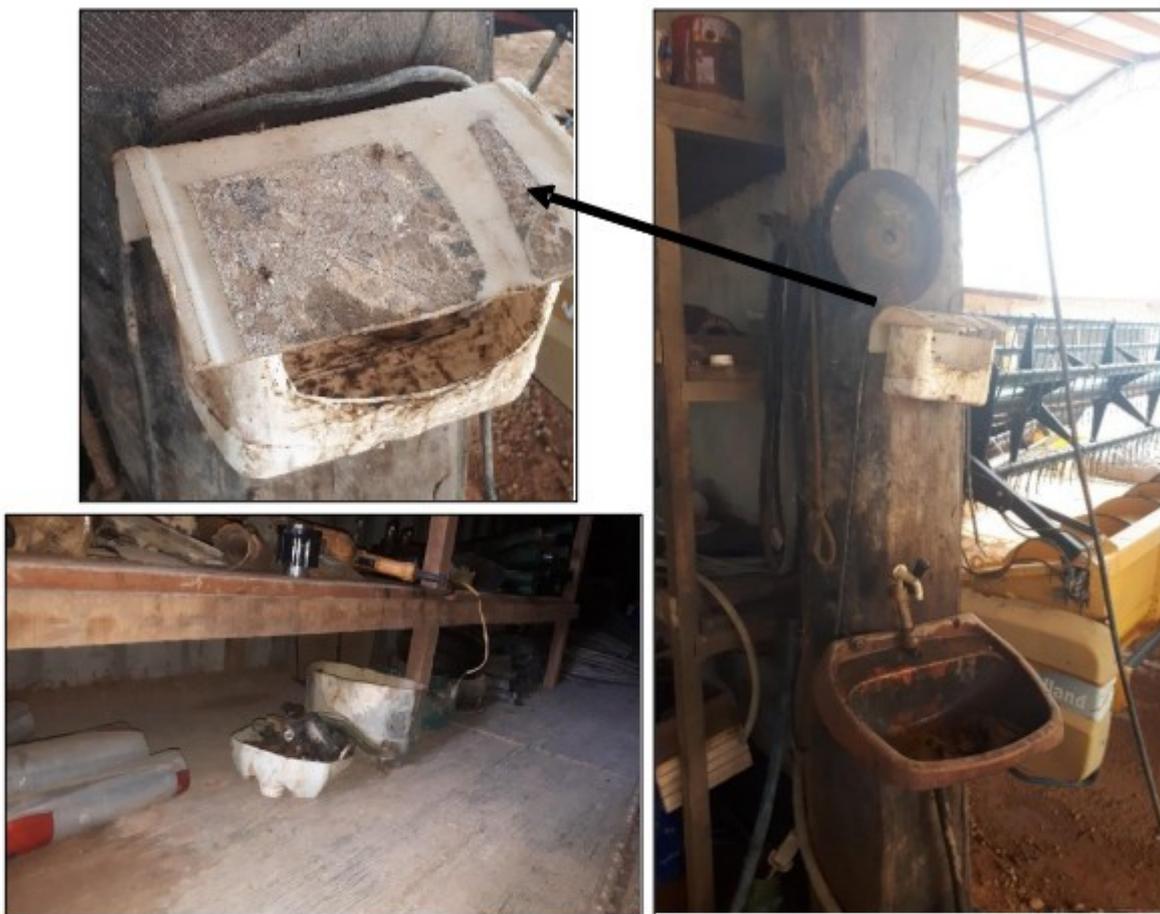
A auditoria verificou que foram utilizados vasilhames vazios de agrotóxicos cortados ao meio para guardar utensílios e peças, que eram mantidas em uma prateleira de madeira dentro de um contêiner metálico vermelho disposto ao lado da oficina. Algumas destas embalagens apresentavam os rótulos dos produtos; em uma delas, utilizada para armazenar rolamentos, era possível ler “UN2902 – PESTICIDA LÍQUIDO, TÓXICO, N.E., GLIFOSATO” (vasilhames deste produto foram encontrados no depósito de embalagens vazias). Também foi reutilizada uma bombona de agrotóxico para confeccionar uma saboneteira, a qual foi fixada acima de uma pequena pia colocada na oficina.

Fotos: Embalagens vazias de agrotóxicos que eram reutilizadas no depósito

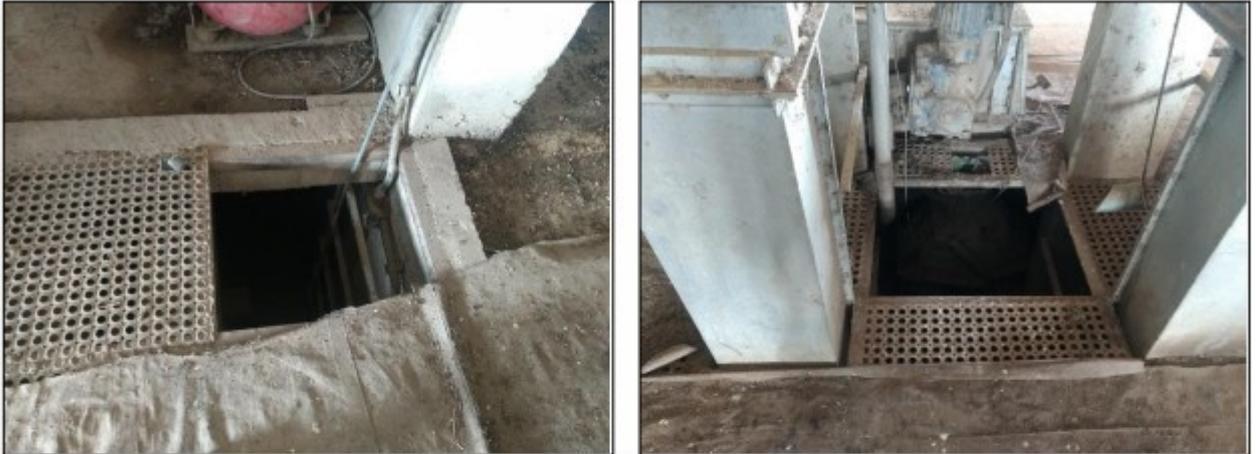
No setor de silos, verificamos que o empregador deixou de identificar, isolar e sinalizar o espaço confinado "EC", contíguo à moega (túnel de expedição), expediente em desacordo com o item 33.3.2 da Norma Regulamentadora nº 33 (NR-33).

O espaço confinado era adentrado por meio de um vão aberto no chão, sem grades/guarda-corpo, com escada descendente, sem adoção de barreira de acesso e sem qualquer sinalização/identificação de que ali era um espaço confinado com restrição de acesso para pessoas não autorizadas. Havia, inclusive, risco de queda em decorrência da inexistência de barreira.

O espaço confinado estava em área de livre circulação de trabalhadores, possibilitando que pessoas inadvertidas adentrassem o mesmo, podendo ocasionar até morte por conta de possível existência de Atmosfera Imediatamente Perigosa à Vida ou à Saúde - Atmosfera IPVS, em função de provável deficiência de oxigênio e/ou presença de gases e vapores.

Fotos: Abertura no piso que dava acesso ao espaço confinado.

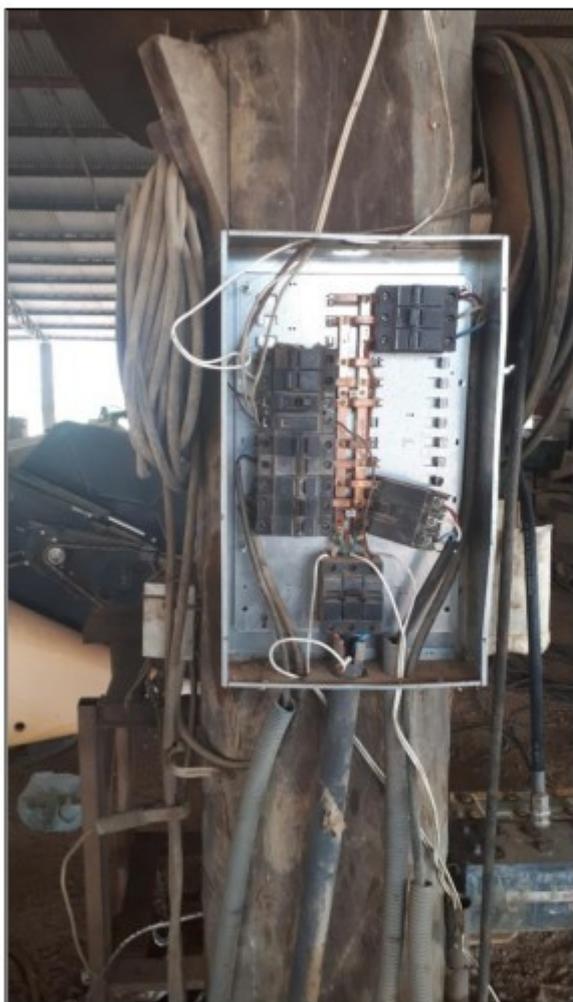
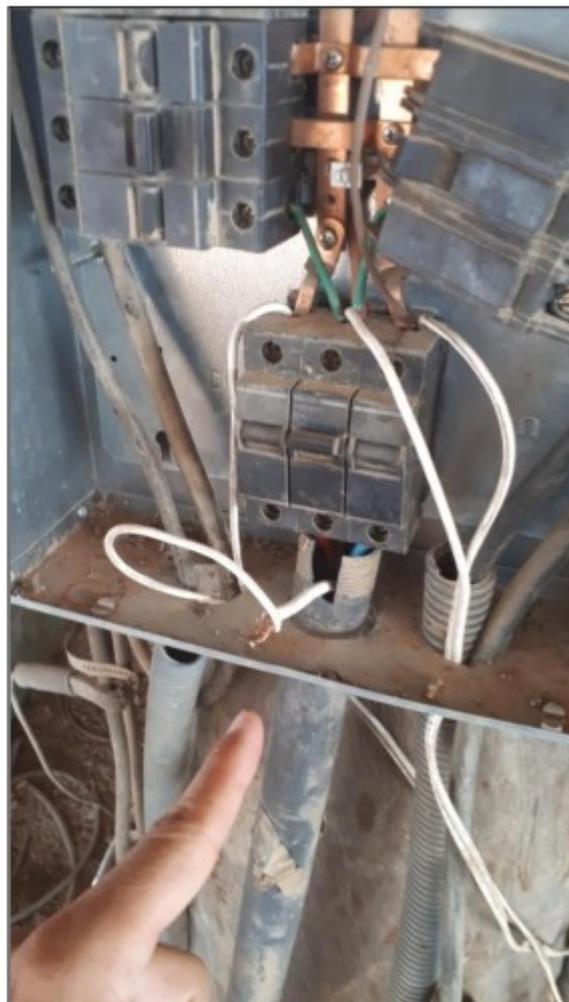
- h) Deixar de realizar a capacitação dos trabalhadores para manuseio e operação segura de máquinas e de implementos agrícolas, (item 31.12.74 da NR-31);
- i) Manter instalações elétricas com risco de choque elétrico ou outros tipos de acidentes e deixar de proteger os componentes das instalações elétricas por material isolante (item 31.22.1 e 31.22.2 da NR-31);

Fotos: Instalações elétricas da oficina com risco de choque elétrico (ausência de identificação, improvisadas que partiam diretamente do barramento de cobre nu; circuitos sem proteção, tomada não protegida por eletrodutos; barramento de cobre sem proteção por barreira dielétrica; interruptor permanentemente aberto; emendas sem proteção por material isolante e consequentemente sob tensão energizadas; tomadas fora de padrão e sem fiação de aterramento).
