NOTA TÉCNICA CT-GRSA nº 13/2018

Assunto: Análise do documento “VOLUME 4 – APLICAÇÃO DO PLANO DE MANEJO DE REJEITO NO TRECHO 9”

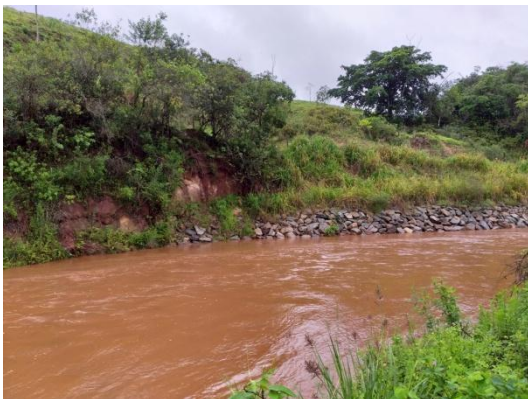
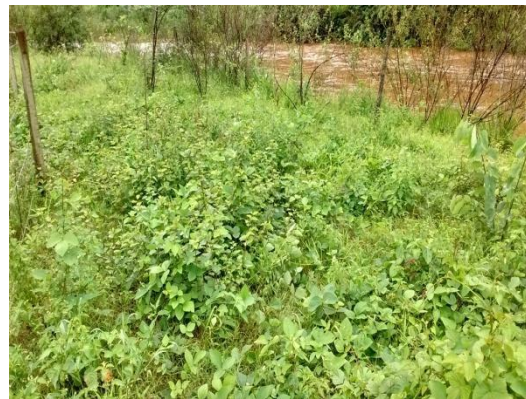
T14 e margem potencialmente instável – Coordenadas geográficas: 20°17'16"S e 43°16'03"W

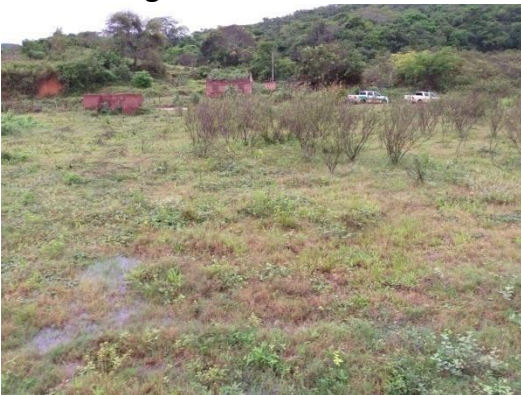
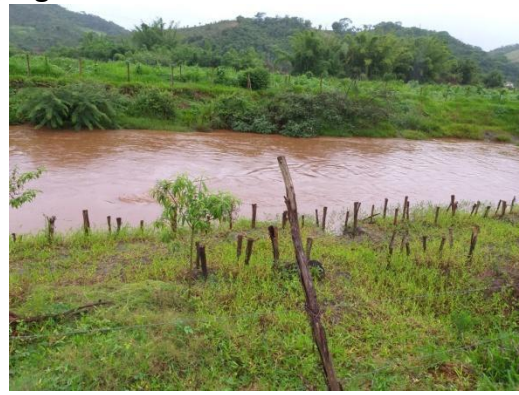
T22 com lagoa soterrada – Coordenadas geográficas: 20°18'19"S e 43°13'10"W

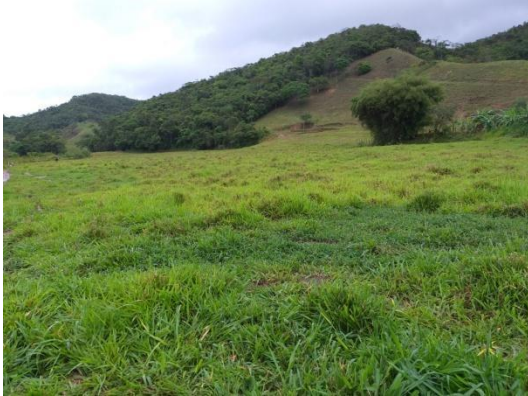
T23 - com lagoas soterradas – Coordenadas geográficas: 20°17'55"S e 43°12'45"W

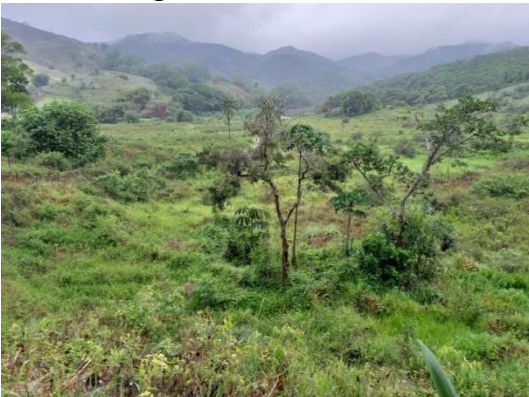
T26 com lagoas soterradas. Coordenadas geográficas: 20°17'11"S e 43°11'48"W
